Заключение специалиста № [REDACTED]

«27» мая 2019 г. между [REDACTED] (Заказчик) и [REDACTED] (Исполнитель) заключен Договор № [REDACTED] на оказание услуг по проведению экспертного исследования универсального покрытия на основе резиновой крошки выполненного на объекте, расположенного по адресу: Ленинградская область, г. Зеленогорск. [REDACTED] с целью ответа на поставленные Заказчиком вопросы.

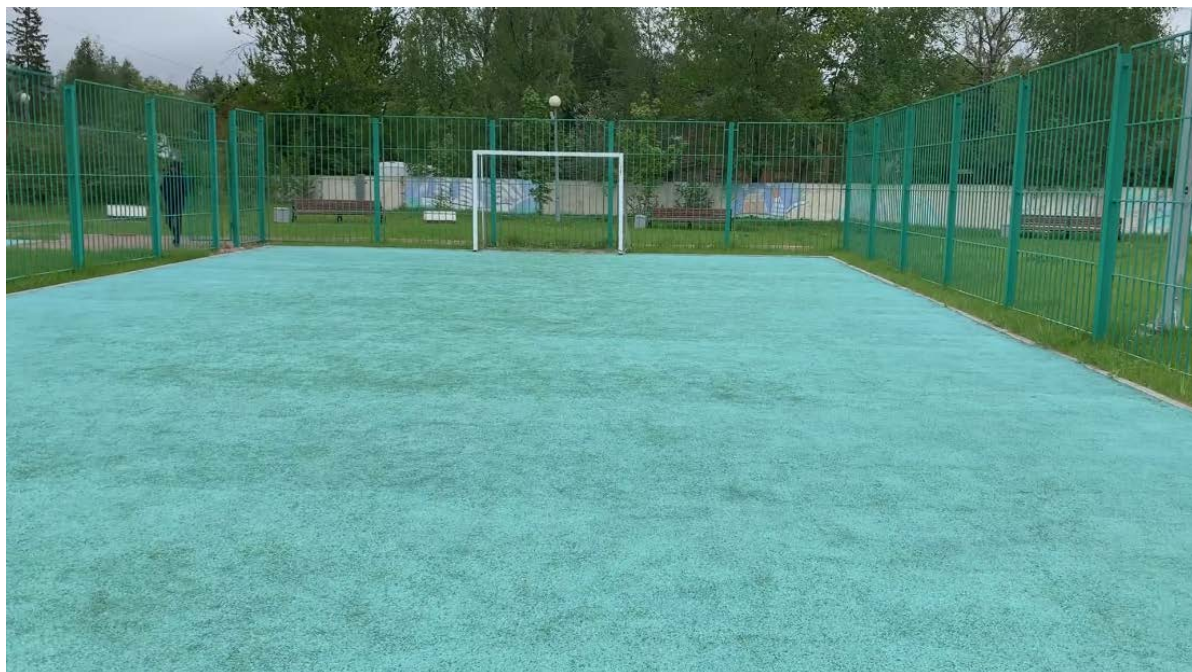
Фото № 1. Общий вид универсального покрытия на площадке №1 (площадка с футбольными воротами огороженная по периметру металлическим ограждением).

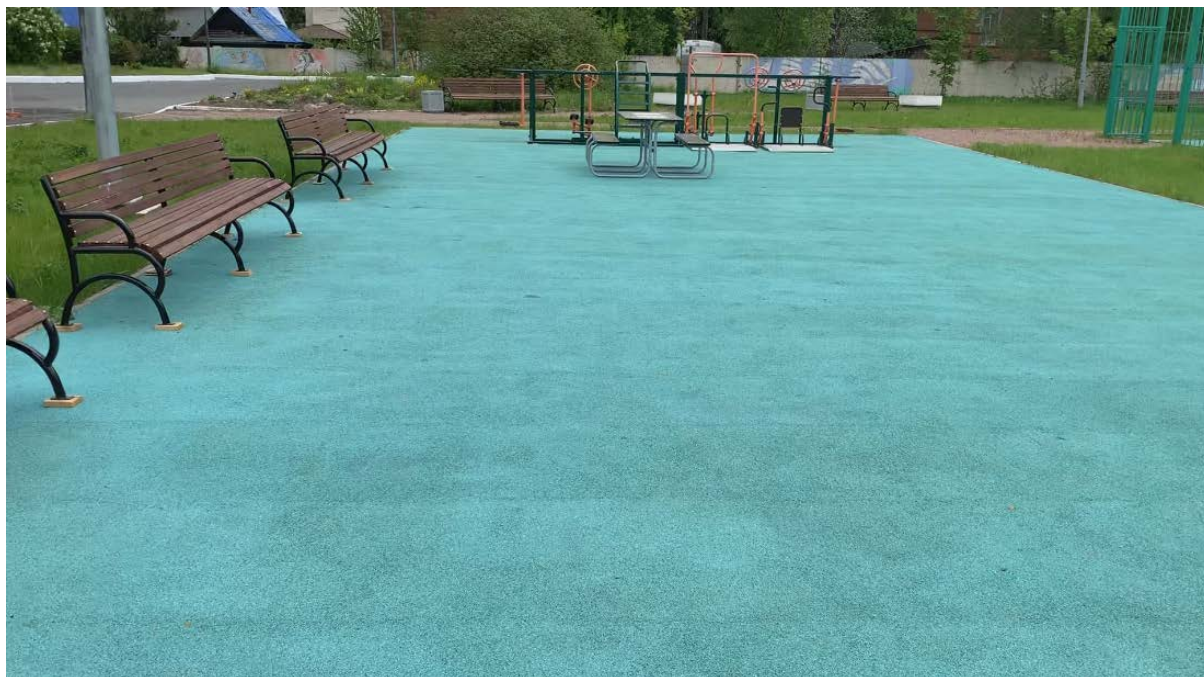
универсального покрытия на основе резиновой крошки (в дальнейшем - универсальное покрытие) на площадке №1 (площадка с футбольными воротами, огороженная по периметру металлическим ограждением), представлен на фото №1. Общий вид универсального покрытия на площадке №2 (площадка с тренажерным комплексом и малыми архитектурными формами), представлен на фото №2.

Фото № 2. Общий вид универсального покрытия на площадке №2 (площадка с тренажерным комплексом и малыми архитектурными формами).

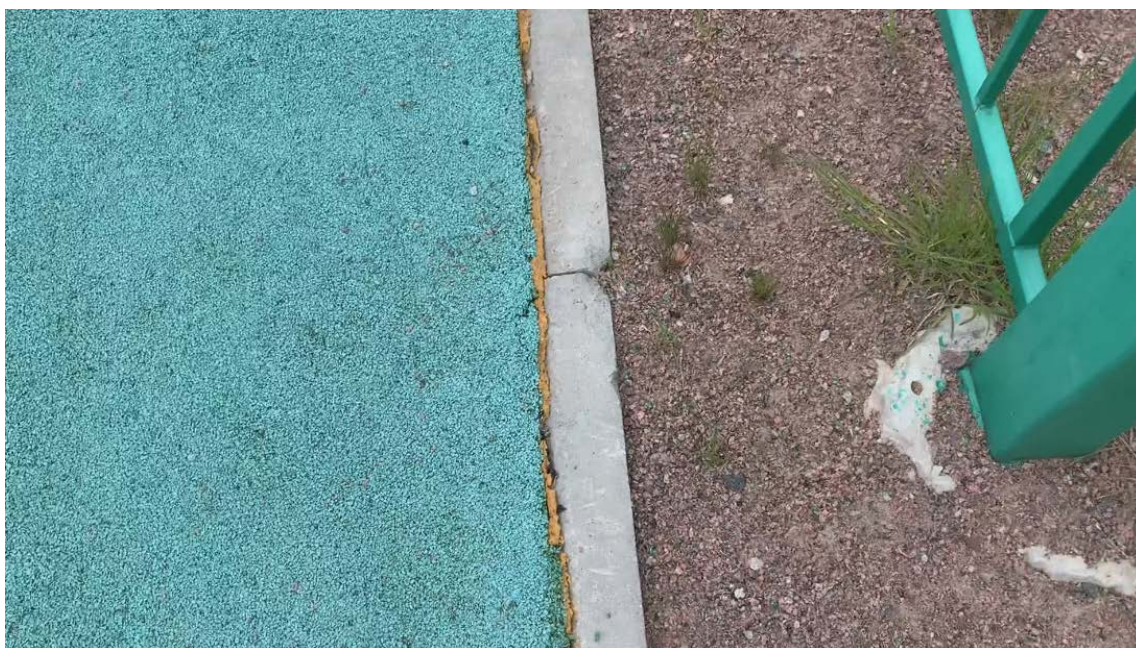
По результатам визуального осмотра мест примыканий универсального покрытия к ограждающим конструкциям (бортовым камням), в процессе исследования, специалистом **выявлены следы подрезки кромки универсального покрытия и многочисленные зазоры между универсальным покрытием и бортовым камнем заполненные материалом желтого цвета**, характерные признаки которого, а именно: видимые по пятнам клеящие свойства материала, наличие характерных для вспенивающихся материалов пор, характерные следы потемнения и разрушения структуры материала в следствии воздействия солнечного света (ультрафиолета) позволяют специалисту сделать допущение, что данный материал является строительной монтажной пеной (в дальнейшем – монтажная пена). Фотографии некоторых участков примыканий на площадке №1 и №2, с выявленными следами подрезки и приклеивания универсального покрытия на монтажную пену представлены в приложении №1 (фототаблица) и приложены к настоящему заключению (фото №3 – 16).

исследования). В связи с этим специалист считает, что **наличие следов подрезки кромки универсального покрытия и зазоры между универсальным покрытием и бортовыми камнями, заполненные монтажной пеной в местах примыканий универсального покрытия к бортовым камням, являются признаком, свидетельствующим о демонтаже (снятия) универсального покрытия на площадке №1 и №2 после его монтажа.**

Фото № 3. Участок примыкания универсального покрытия к бортовым камням на площадке №1 у стойки металлического ограждения при входе на площадку. Кромка резинового покрытия частично подрезана, зазор между бортовым камнем и резиновым покрытием заполнен монтажной пеной.

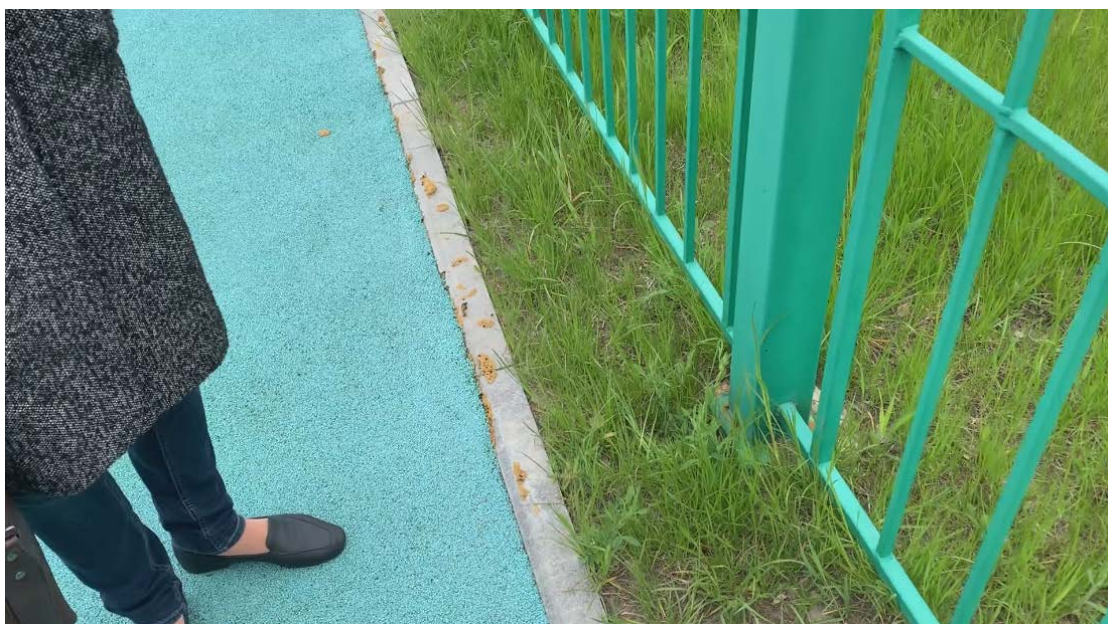
Фото № 4. Участок примыкания универсального покрытия к бортовым камням на площадке №1 у секций металлического ограждения между площадками при входе. На бортовых камнях видны следы монтажной пены. По линии примыкания универсального покрытия к бортовым камням заметен подъем кромки резинового покрытия и выход монтажной пены из зазоров.

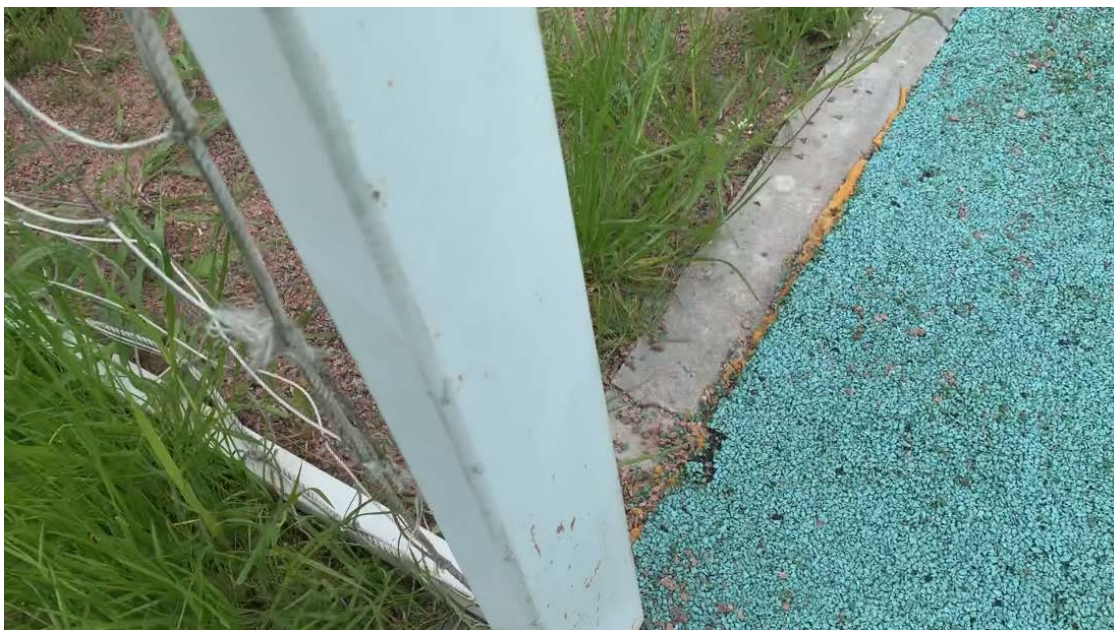
покрытия приводит к разрушению финишного слоя универсального покрытия. Вдавливание и перемещение по поверхности универсального покрытия твердых частиц гранитного отсева, имеющие в результате дробления гранита не правильную форму и острые края, приводит к разрушению застывшего полиуретанового связующего и отрыву резиной (каучуковой) крошки от общей уплотненной массы универсального покрытия. Выявленные при осмотре следы засорения поверхности универсального покрытия твердыми частицами гранитного отсева на площадке №1, представлены на фото №5-6, №8.

Фото № 5. Участок примыкания универсального покрытия к бортовым камням на площадке №1 в створе футбольных ворот. Между резиновым покрытием и бортовым камнем видна монтажная пена. Поверхность универсального покрытия засорена частицами гранитного отсева.

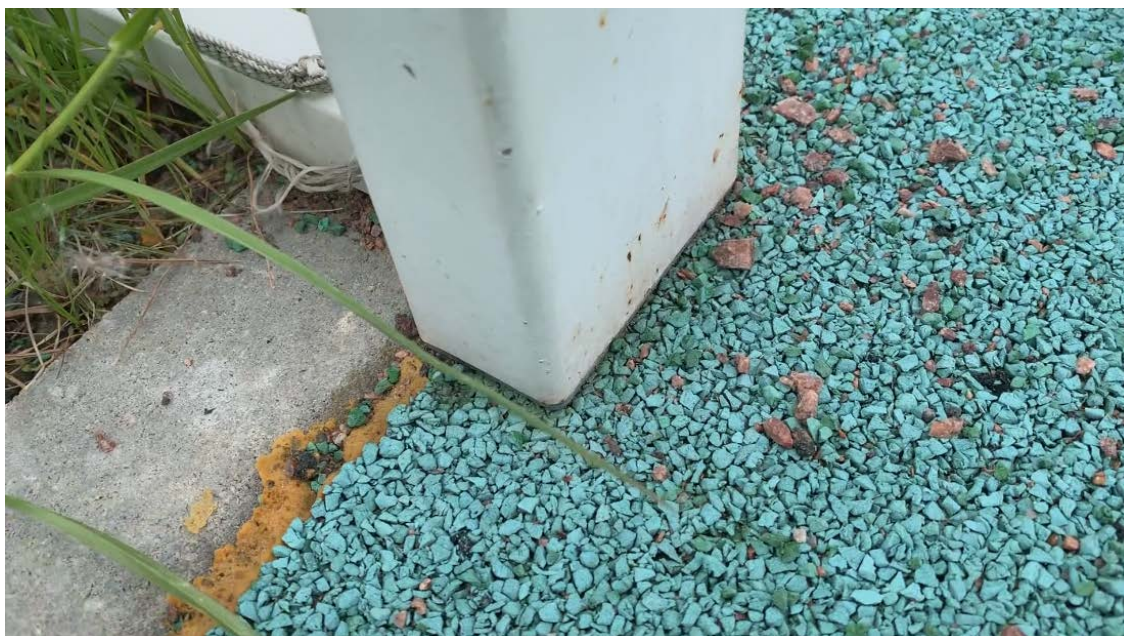
Фото № 6. Участок примыкания универсального покрытия к бортовым камням на площадке №1 у левой стойки футбольных ворот. Между резиновым покрытием и бортовым камнем видна монтажная пена. На поверхности универсального покрытия виден гранитный отсев.

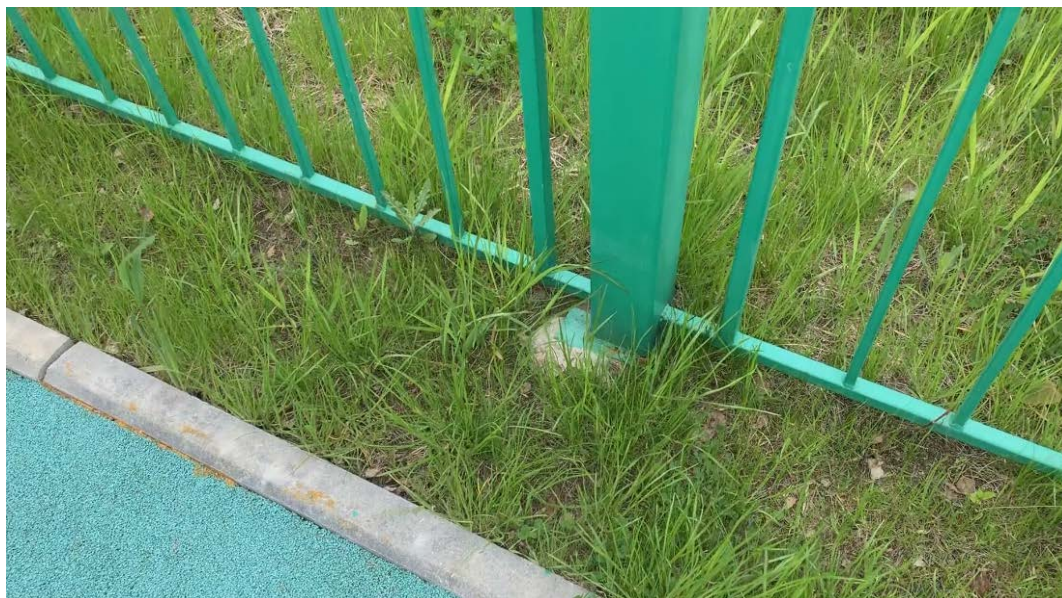
Признаками свидетельствующие о демонтаже универсального покрытия на площадках №1 и №2 так же являются, следы клеящих составов на швах в местах примыкания универсального покрытия к бортовым камням (фото №7, 19 – 20).

При проведении исследования **на поверхности универсального покрытия выявлены пятна от монтажной пены, цементных растворов и клеящих составов** (фото №7, 15-16, 18-20, 21-30), что так же является нарушением правил эксплуатации универсального покрытия.

Фото № 7. Участок примыкания универсального покрытия к бортовым камням на площадке №1 у секций металлического ограждения. Зазор между бортовым камнем и резиновым покрытием заполнен строительной монтажной пеной, следы монтажной пены и клеящих составов видны на бортовых камнях и на поверхности универсального покрытия.

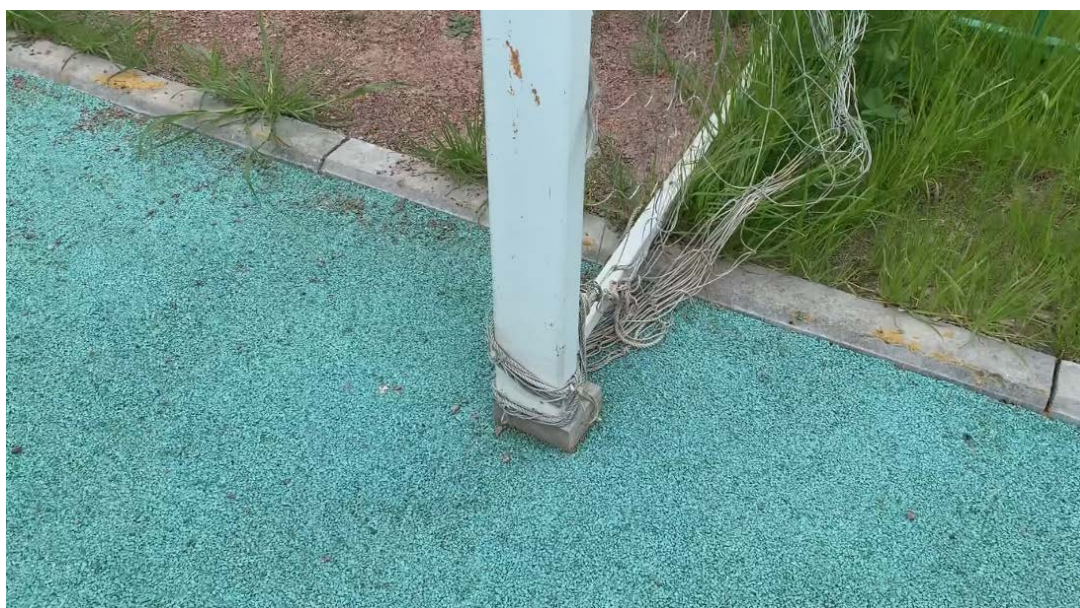
Фото № 8. Участок примыкания универсального покрытия к бортовым камням на площадке №1 у футбольных ворот при входе. На поверхности бортовых камней видны следы строительной монтажной пены. Поверхность универсального покрытия засорена гранитным отсевом. Стойки футбольных ворот не закреплены должным образом и не отвечают требованиям безопасности.

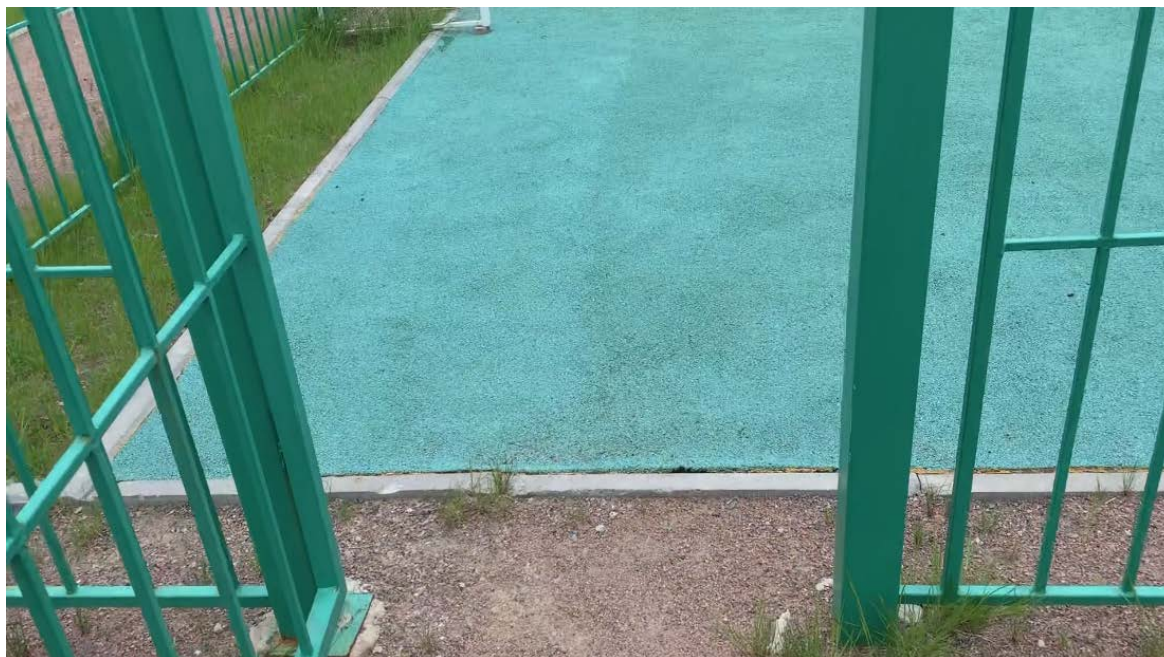
Фото № 9. Участки примыкания универсального покрытия на основе резиновой крошки к бортовым камням на площадке №1 при входе. На примыканиях универсального покрытия к бортовым камням видны зазоры, заполненные монтажной пеной.

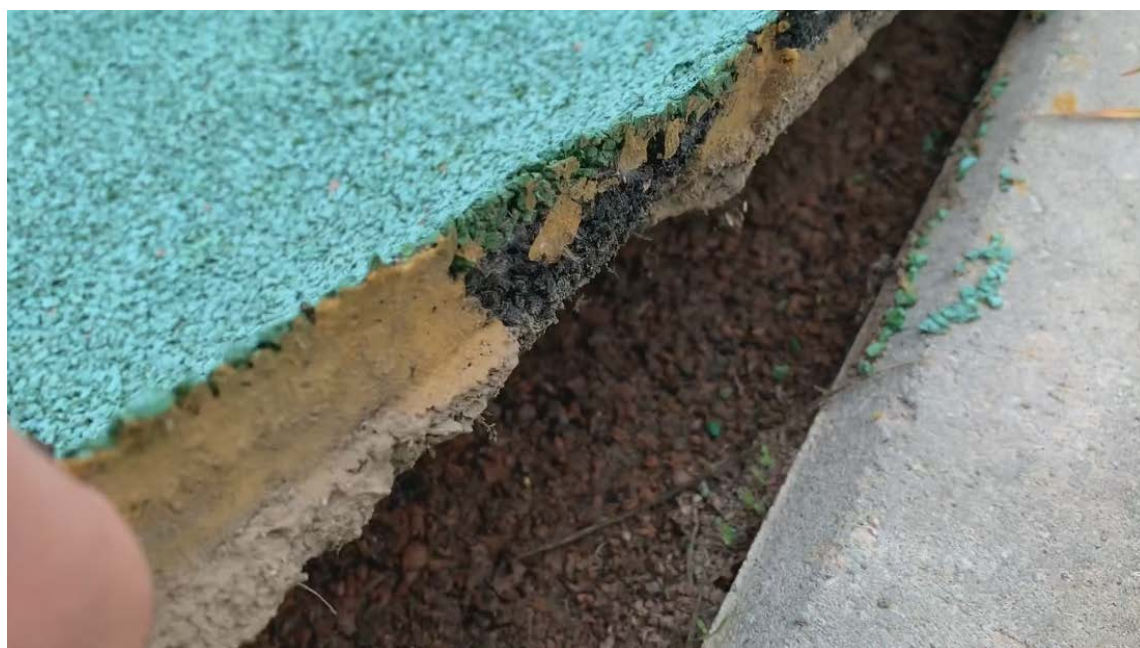
В результате контрольного осмотра кромки универсального покрытия в месте примыкания универсального покрытия к бортовому камню на площадке №1 установлено следующее: универсальное покрытие, выполненное из резиновой (каучуковой) крошки – двухслойное, слои универсального покрытия имеют однородные плотные структуры, адгезия между верхним и нижним выравнивающим слоем универсального покрытия хорошая. Сцепление универсального покрытия с монтажной пеной, в местах контрольного осмотра, происходит по кромке универсального покрытия с плохой адгезией. Структура универсального покрытия, состоящая из связанных между собой застывшим полиуретановым связующим резиновых (каучуковых) крошек (гранул), видимая по кромке универсального покрытия - не нарушена. Следов межмолекулярного взаимодействия связующих компонентов монтажной пены с полиуретановым связующим универсального покрытия, которое могло происходить в случае, если бы процесс схватывания (затвердевания) компонентов монтажной пены и универсального покрытия происходил в одно и тоже время, не выявлено. Следов деформаций однородной массы компонентов универсального покрытия, которые могло происходить при монтаже покрытия в случае, если процесс схватывания (затвердевания) полиуретанового связующего универсального покрытия происходил позже затвердевания компонентов монтажной пены – не выявлено. Исходя из вышеизложенного специалист делает вывод, что **применение монтажной пены для заделка зазоров в местах примыканий универсального покрытия к бортовым камням происходило после демонтажа (снятия) универсального покрытия.**

Фото № 10. Контрольный осмотр участка примыкания универсального покрытия к бортовым камням на площадке №1. На кромке универсального покрытия видно, что покрытие – двухслойное. Кромка универсального покрытия слоем монтажной пены, который местами нарушен. Структура универсального покрытия - не нарушена.

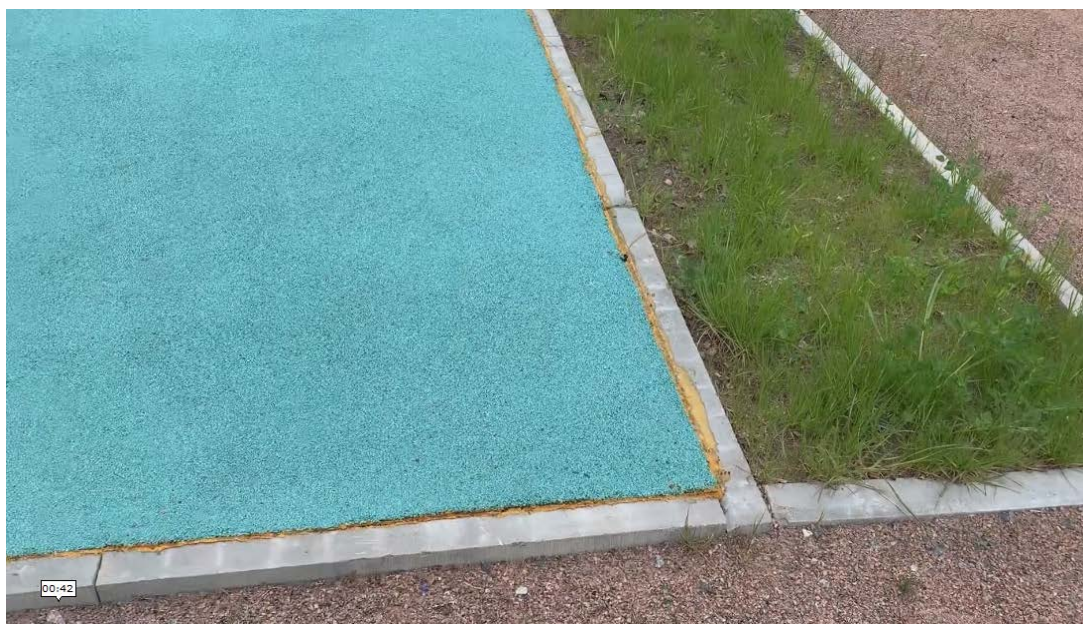
Фото № 11. Участок примыкания универсального покрытия к бортовым камням на площадке №2 рядом с пешеходной дорожкой. Зазоры между бортовым камнем и резиновым покрытием заполнены монтажной пеной, следы монтажной пены видны на поверхности бортовых камней. Край универсального покрытия приподнят и выступает над уровнем бортовых камней.

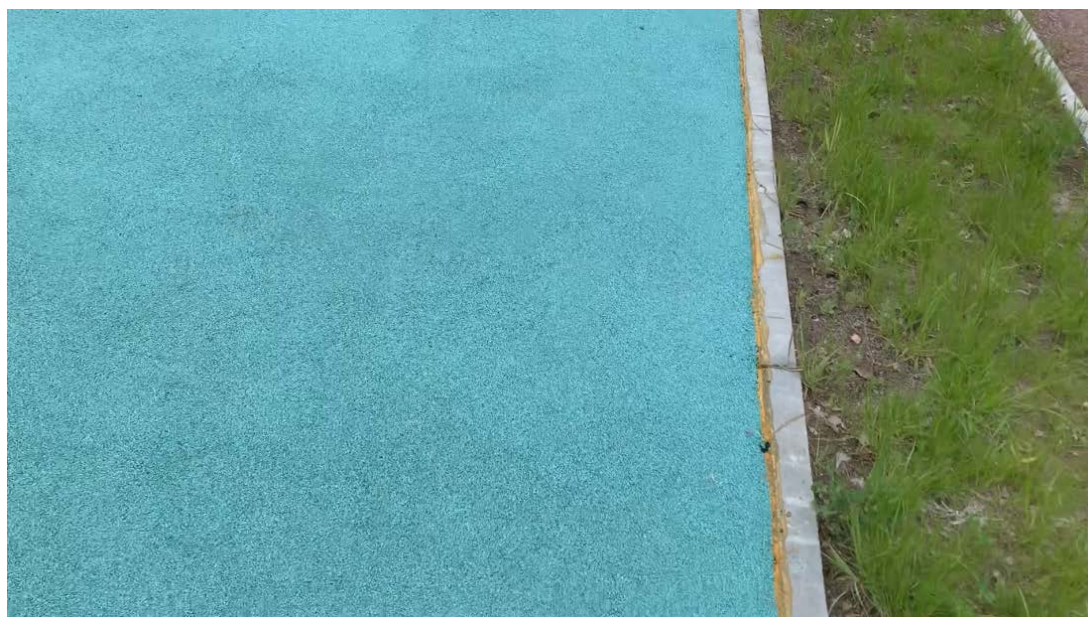
Фото № 12. Участок примыкания универсального покрытия к бортовым камням на площадке №2 вдоль пешеходной дорожки. Зазоры между бортовым камнем и резиновым покрытием заполнены монтажной пеной, следы монтажной пены видны на поверхности бортовых камней.

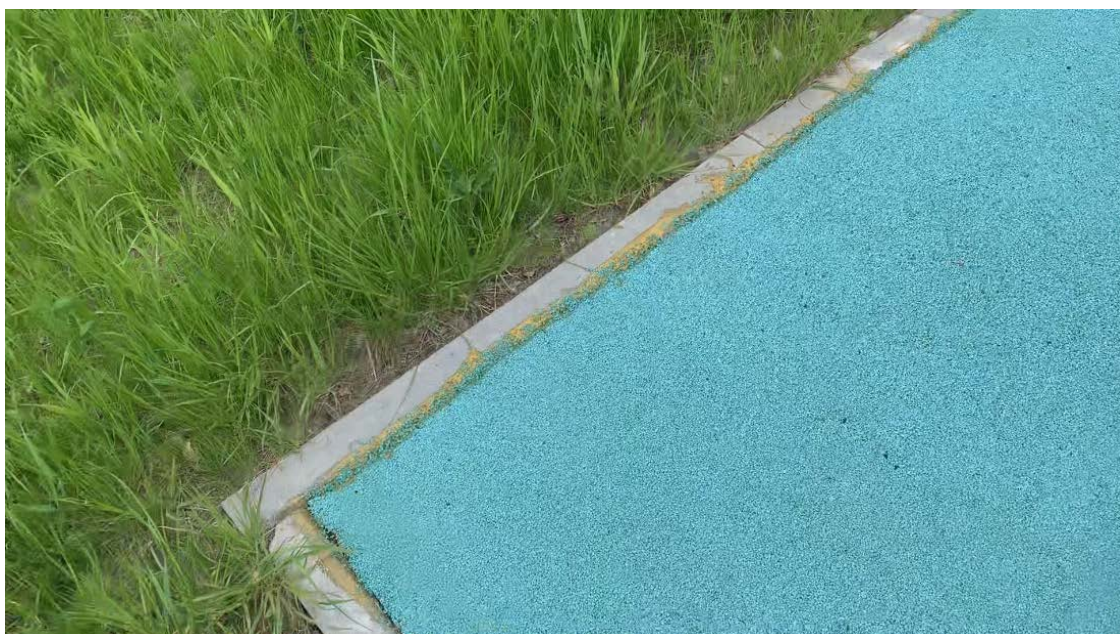
Фото № 13. Участка примыкания универсального покрытия к бортовым камням на площадке №2 вдоль ограждения. Зазоры между бортовым камнем и резиновым покрытием заполнены монтажной пеной, следы монтажной пены видны на поверхности бортовых камней.

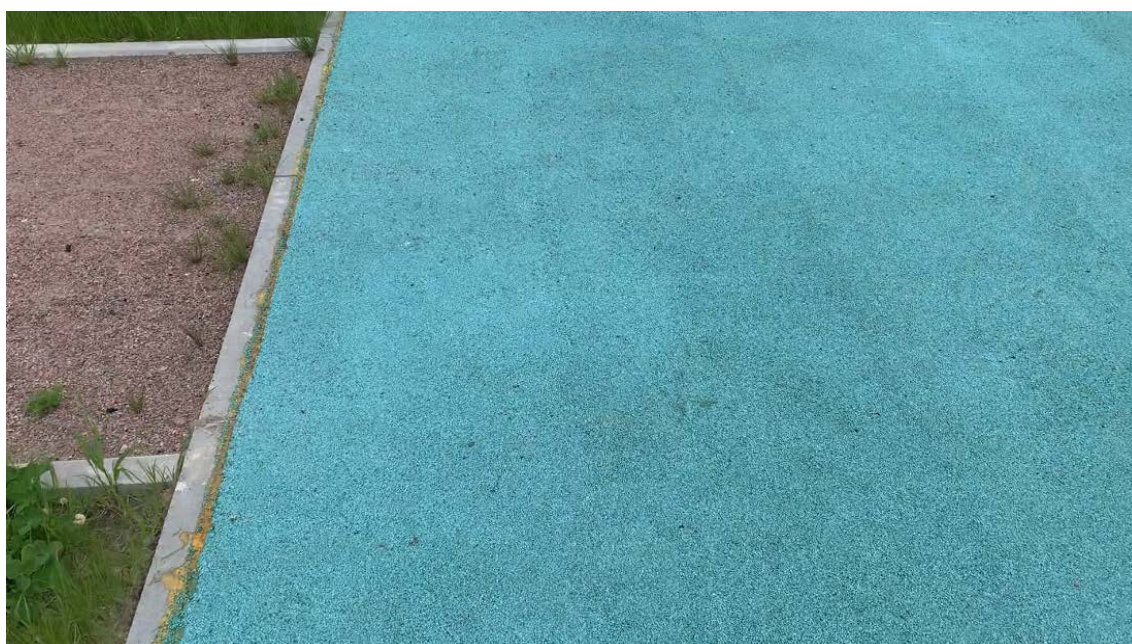
Фото № 14. Участок примыкания универсального покрытия к бортовым камням на площадке №2. Линия примыкания универсального покрытия к бортовым камням не ровная, зазоры между бортовым камнем и резиновым покрытием заполнены монтажной пеной, следы монтажной пены видны на поверхности бортовых камней.

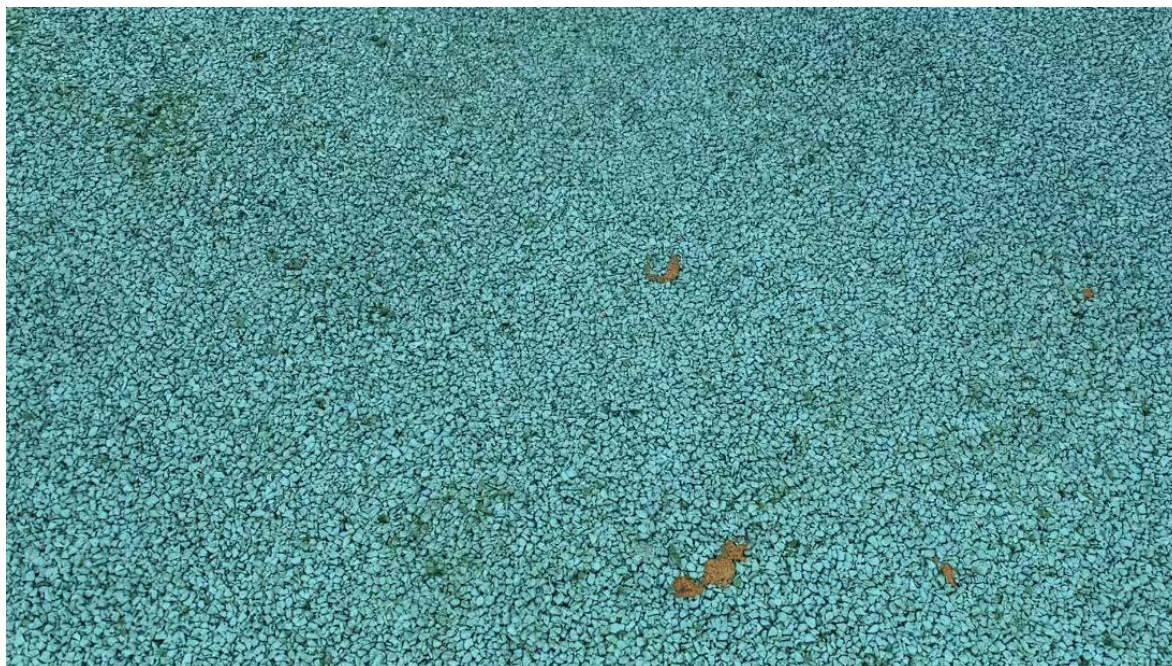
Фото № 15. Участок универсального покрытия на площадке №2 в центре. На поверхности универсального покрытия видны следы монтажной пены.

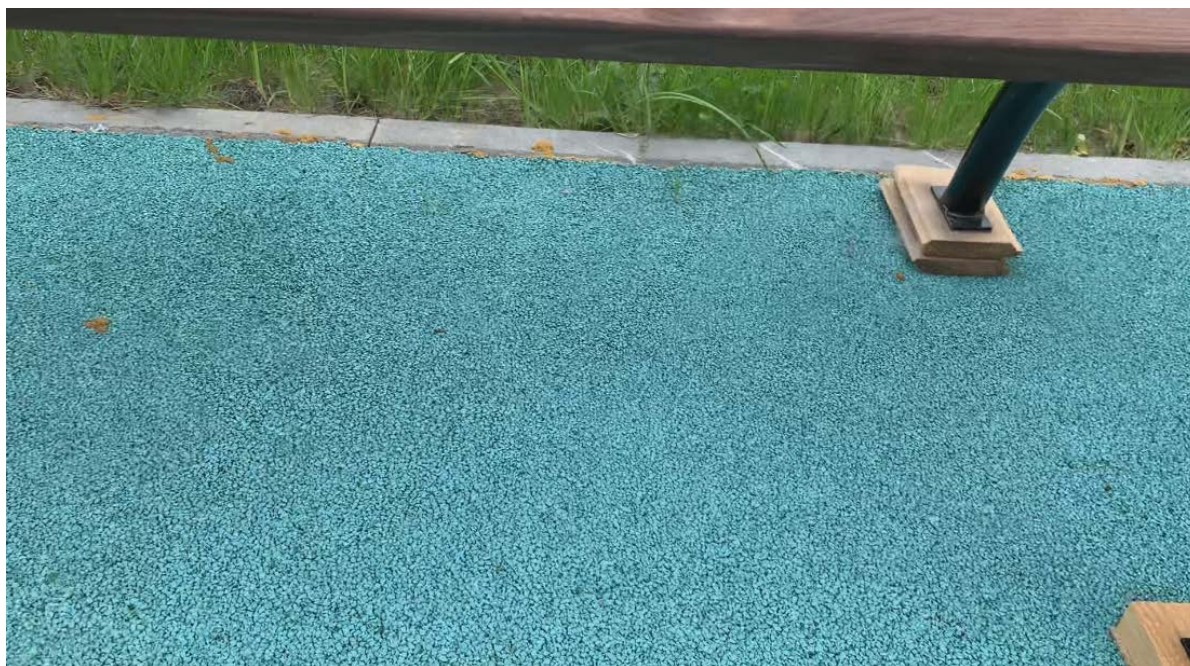
Фото № 16. Участок примыкания универсального покрытия к бортовым камням на площадке №2 у малых архитектурных форм. Зазоры между бортовым камнем и резиновым покрытием заполнены монтажной пеной, следы монтажной пены видны на поверхности бортовых камней и на поверхности универсального покрытия.

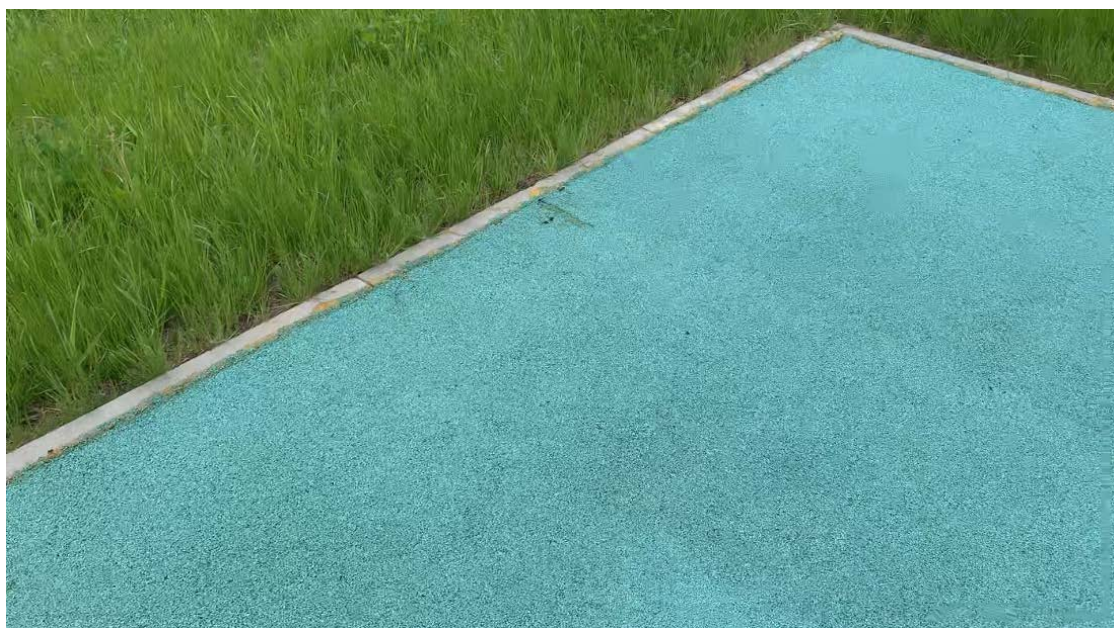
Так же при осмотре универсального покрытия на площадке №2 специалистом выявлены следы ремонта разрыва универсального покрытия. Фотографии места разрыва универсального покрытия и следы его ремонта на площадке №2 представлены в приложении №1 (фотоблици) и приложены к настоящему заключению (фото №17 – 20). Разрыв ковра универсального покрытия выявлен у бортовых камней вне зоны интенсивной эксплуатации покрытия. Шов разрыва начинается у места примыкания

универсального покрытия к бортовому камню и направлен перпендикулярно бортовому камню. В зоне разрыва универсального покрытия просадки оснований и дефекты верхнего слоя покрытия, в результате которых мог произойти разрыв, не выявлены. В связи с чем, специалист делает вывод, что **разрыв универсального покрытия на площадке №2 произошел при демонтаже универсального покрытия.**

Фото № 17. Расположение места разрыва универсального покрытия на площадке №2 относительно границ площадки. Разрыв ковра универсального покрытия выявлен у бортовых камней вне зоны интенсивной эксплуатации покрытия. Шов разрыва начинается у места примыкания универсального покрытия к бортовому камню и направлен перпендикулярно бортовому камню.

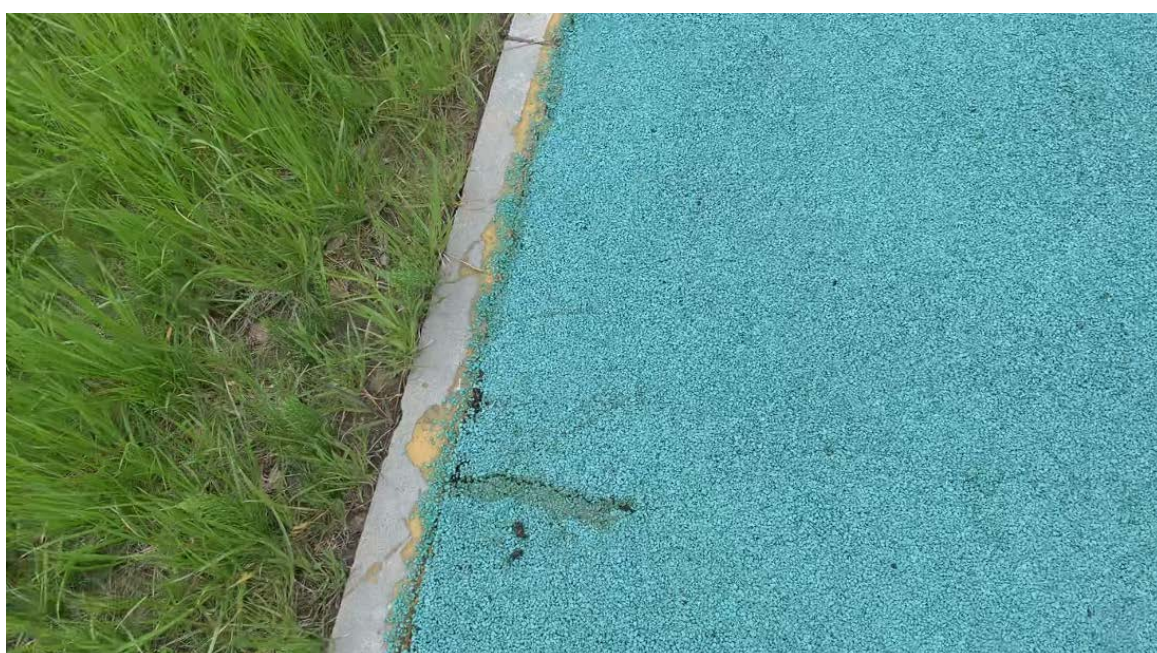
Фото № 18. Место разрыва универсального покрытия на площадке №2. На участке универсального покрытия в зоне разрыва резинового ковра просадки оснований и дефекты верхнего слоя покрытия - отсутствуют.

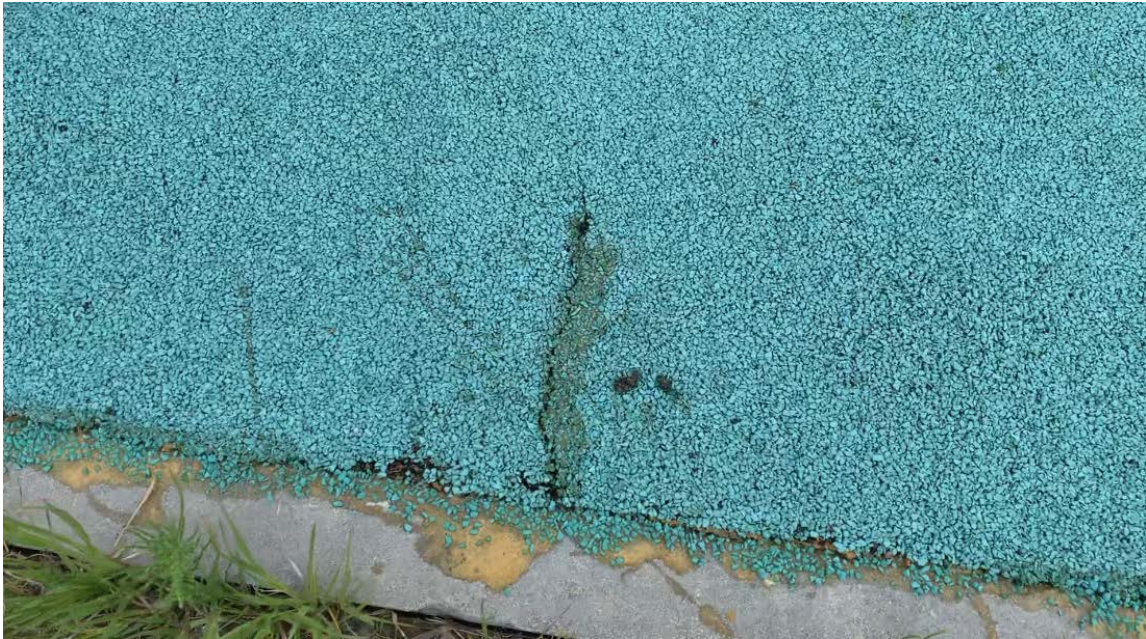
Фото № 19. Место разрыва универсального покрытия на площадке №2. На участке повреждения универсального покрытия видны следы проведения ремонтных работ клеещим материалом. На поверхности бортовых камней видны следы монтажной пены.

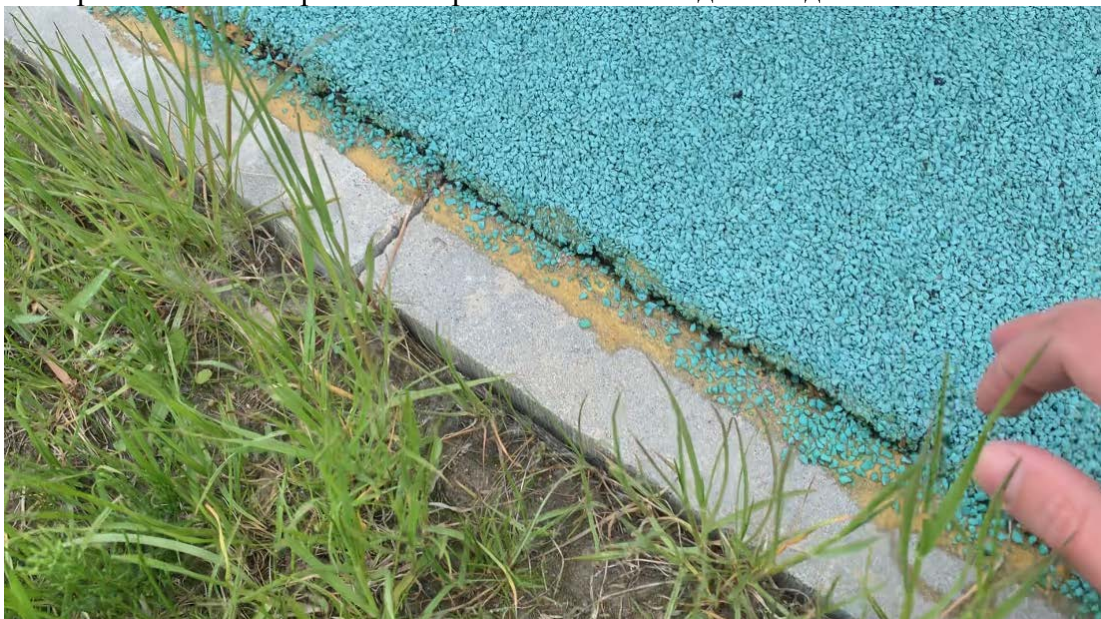
Фото № 20. Участок примыкания универсального покрытия на основе резиновой крошки к бортовым камням на площадке №2 ряд с местом разрыва. На поверхности бортовых камней видны следы монтажной пены и клеещих составов. Линия кромки резинового покрытия рваная, края резинового покрытия загнуты кверху и выступают над поверхностью бортовых камней.

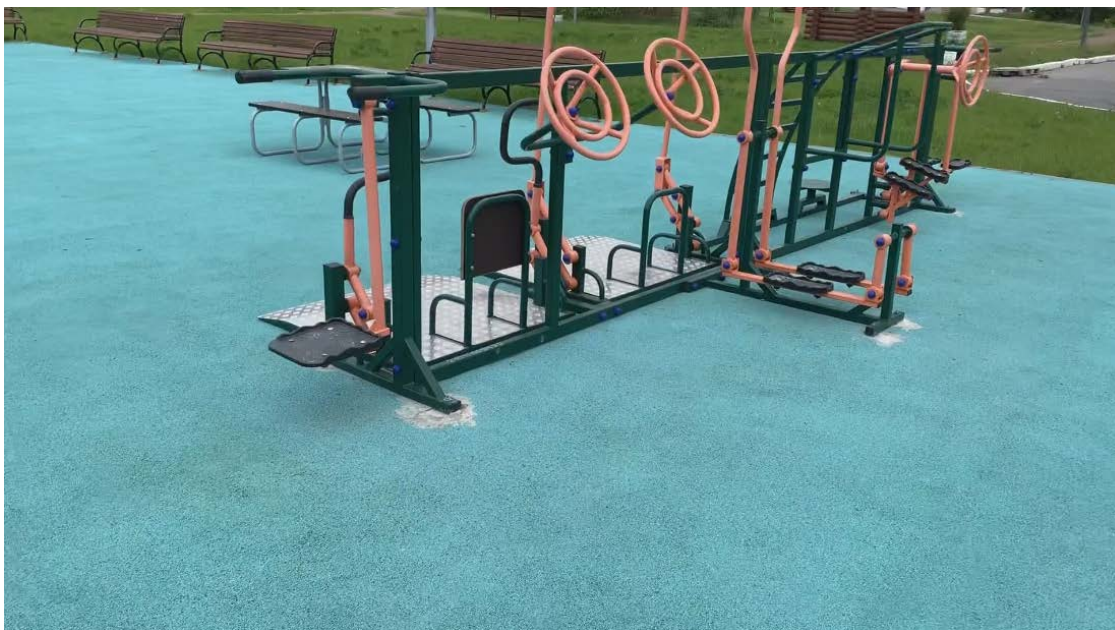
Специалист так же считает необходимым отметить, что в результате осмотра тренажерного комплекса установленного на универсальном покрытии на площадке №2 (фото №21) выявлено, что монтаж опорных конструкций тренажерного комплекса выполнен на закладные детали бетонных фундаментных блоков (фото №22-26). Установка закладных деталей фундаментных блоков на площадке №2 при наличии на нем бесшовного универсального покрытия, возможно путем вскрытия (разреза) универсального покрытия на площади не менее 1 м² под каждый блок, либо путем демонтажа (снятия) универсального покрытия со всей площади. С учетом того, что площадь мест примыкания универсального покрытия к блокам фундамента залитых раствором поверх универсального покрытия не превышает 0,2 м², а другие места вскрытия (разрезов), деформаций в зоне опорных конструкций тренажерного комплекса не выявлено, специалист может предполагать, что **одна из возможных причин демонтажа (снятия) универсального покрытия на площадке №2 связана с необходимостью монтажа закладных деталей бетонных фундаментных блоков.**

Фото № 21. Общий вид тренажерного комплекса смонтированного на универсальном покрытии на основе резиновой крошки на площадке №2.

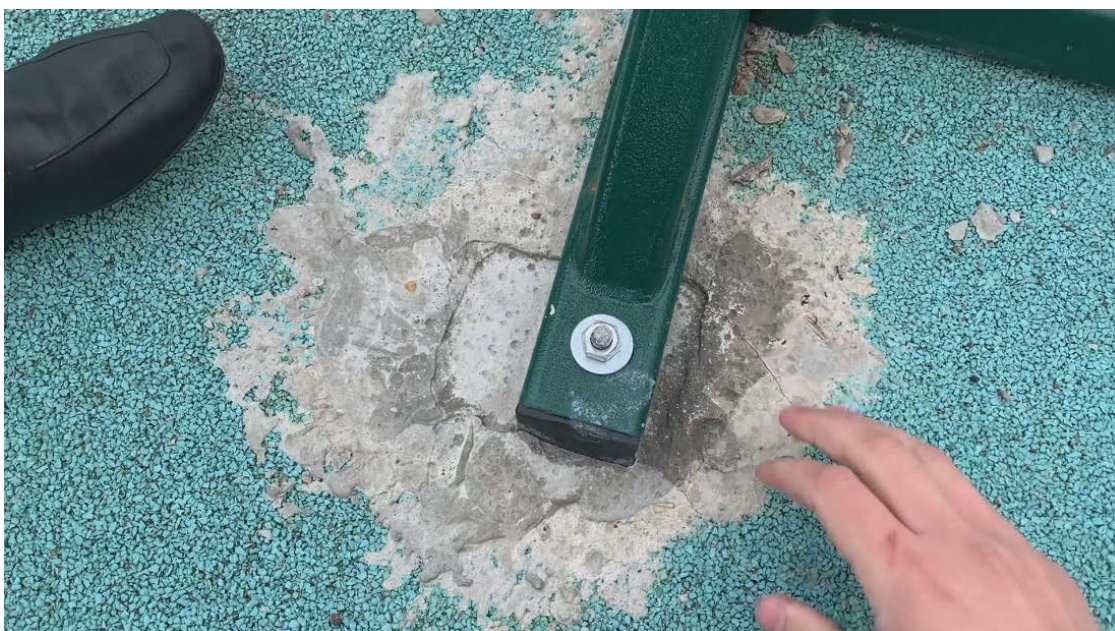
Фото № 22. Крепление опорной конструкция тренажерного комплекса к закладным деталям фундамента смонтированного на площадке №2 у тренажера маятник. Места примыкания универсального покрытия к блоку фундамента залиты цементным раствором поверх универсального покрытия. Видимых мест просадки оснований, деформации или разрывов универсального покрытия в зоне установки фундаментного блока не выявлено.

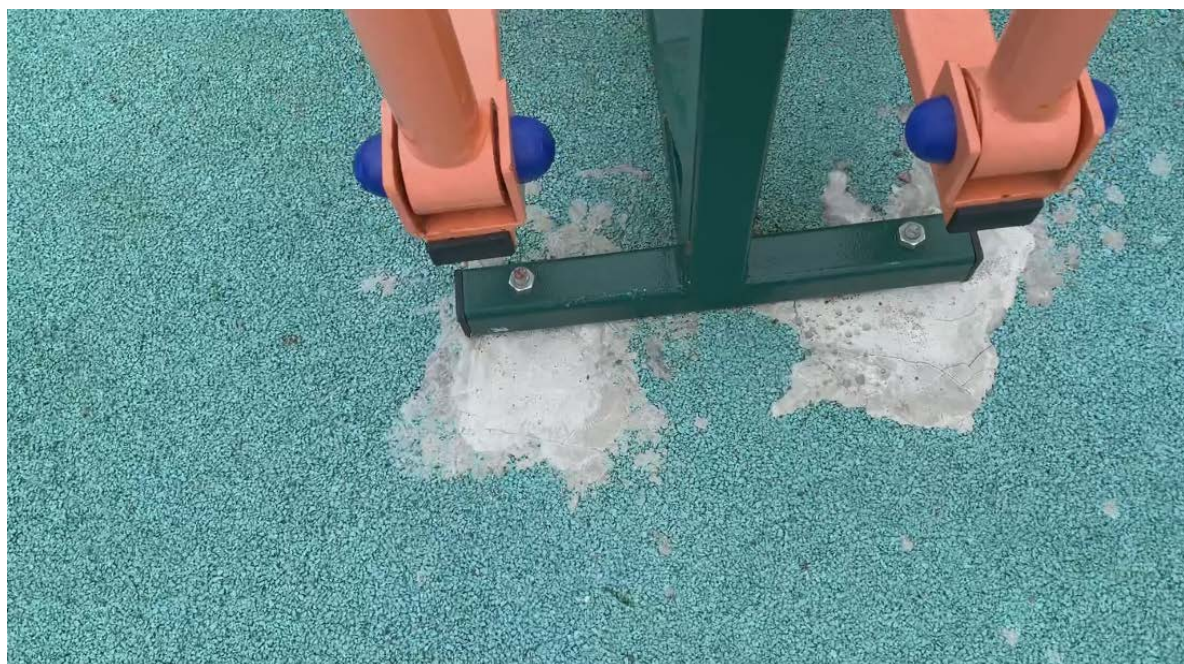
Фото № 23. Крепление опорной конструкция тренажерного комплекса к закладным деталям фундамента смонтированного на площадке №2 у тренажера лыжный ход. Места примыкания универсального покрытия к блоку фундамента залиты цементным раствором поверх универсального покрытия.

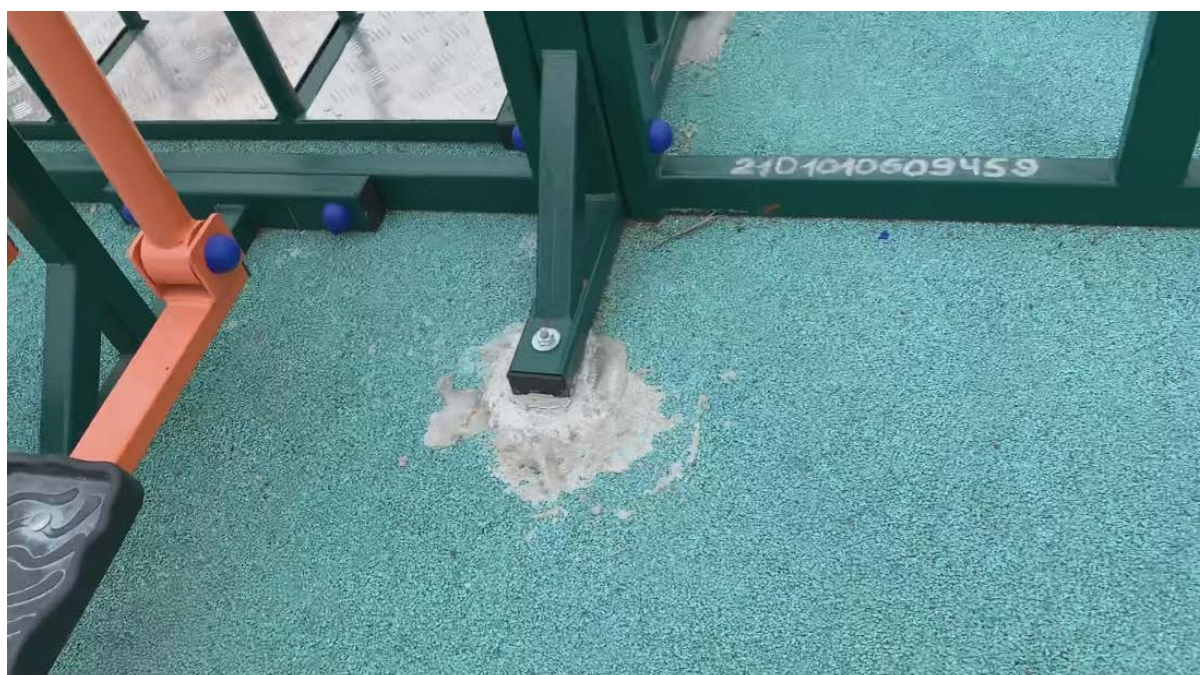
Фото № 24. Крепление опорной конструкция тренажерного комплекса к закладным деталям фундамента смонтированного на площадке №2 у тренажера степпер. Места примыкания универсального покрытия к блоку фундамента залиты цементным раствором поверх

универсального покрытия.
Материал предоставлен

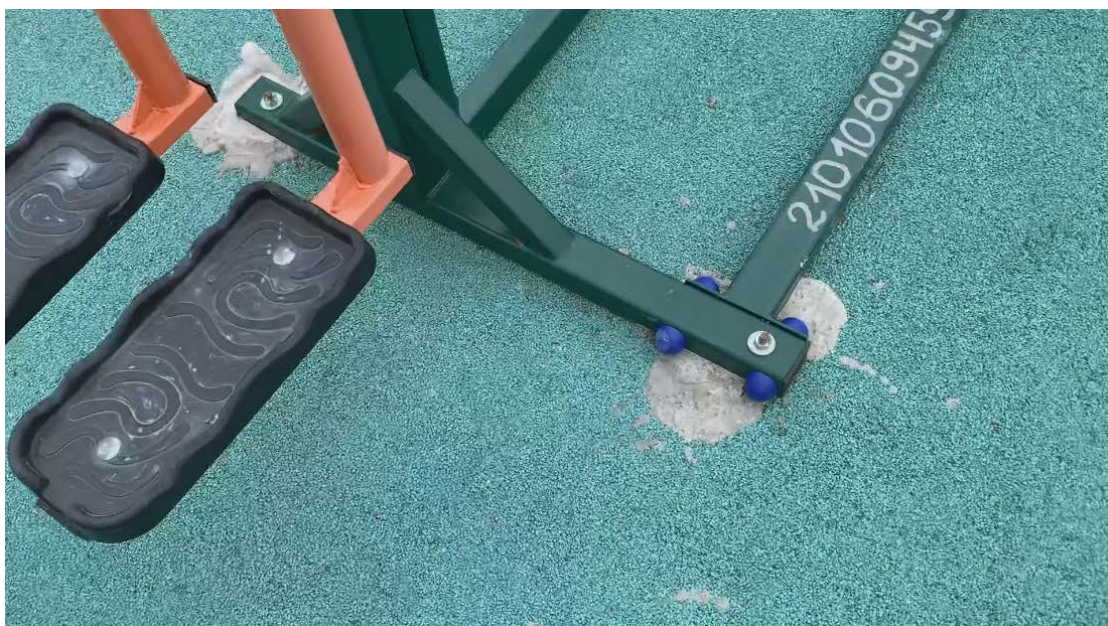
Фото № 25. Крепление опорной конструкция тренажерного комплекса к закладным деталям фундамента смонтированного на площадке №2 у тренажера для сведения ног. Места примыкания универсального покрытия к блоку фундамента залиты цементным раствором поверх универсального покрытия.

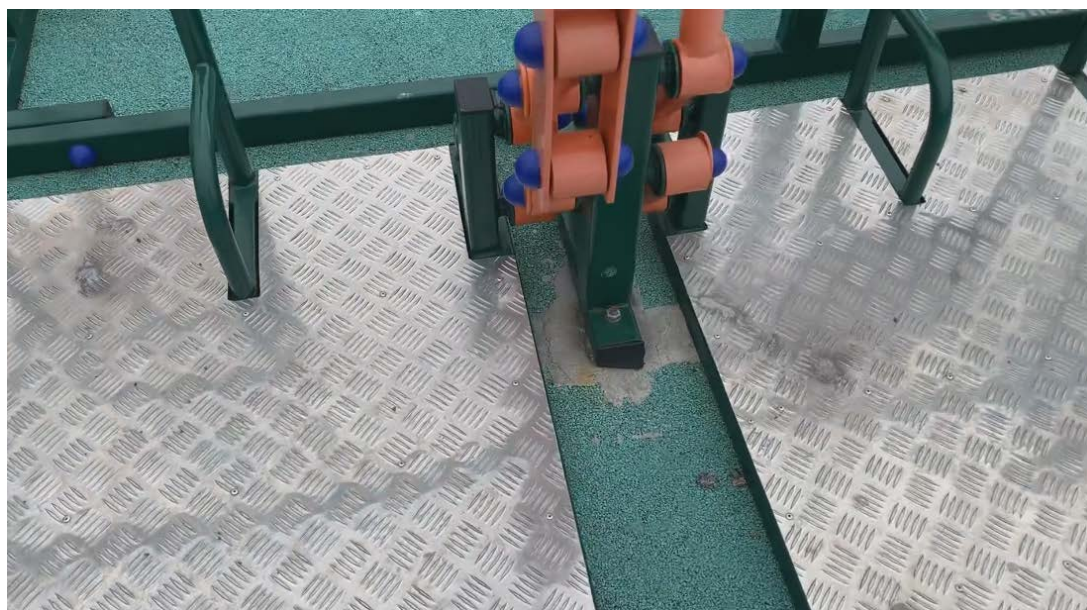
Фото № 26. Крепление опорной конструкция тренажерного комплекса к закладным деталям фундамента смонтированного на площадке №2 у тренажера рули. Места примыкания универсального покрытия к блоку фундамента залиты цементным раствором поверх универсального покрытия, на поверхности универсального покрытия видны темные пятна.
