Заключение специалиста № [REDACTED]

«27» мая 2019 г. между [REDACTED] (Заказчик) и [REDACTED] (Исполнитель) заключен Договор № [REDACTED] на оказание услуг по проведению экспертного исследования универсального покрытия на основе резиновой крошки выполненного на объекте, расположенного по адресу: Ленинградская область, г. Зеленогорск. [REDACTED] с целью ответа на поставленные Заказчиком вопросы.

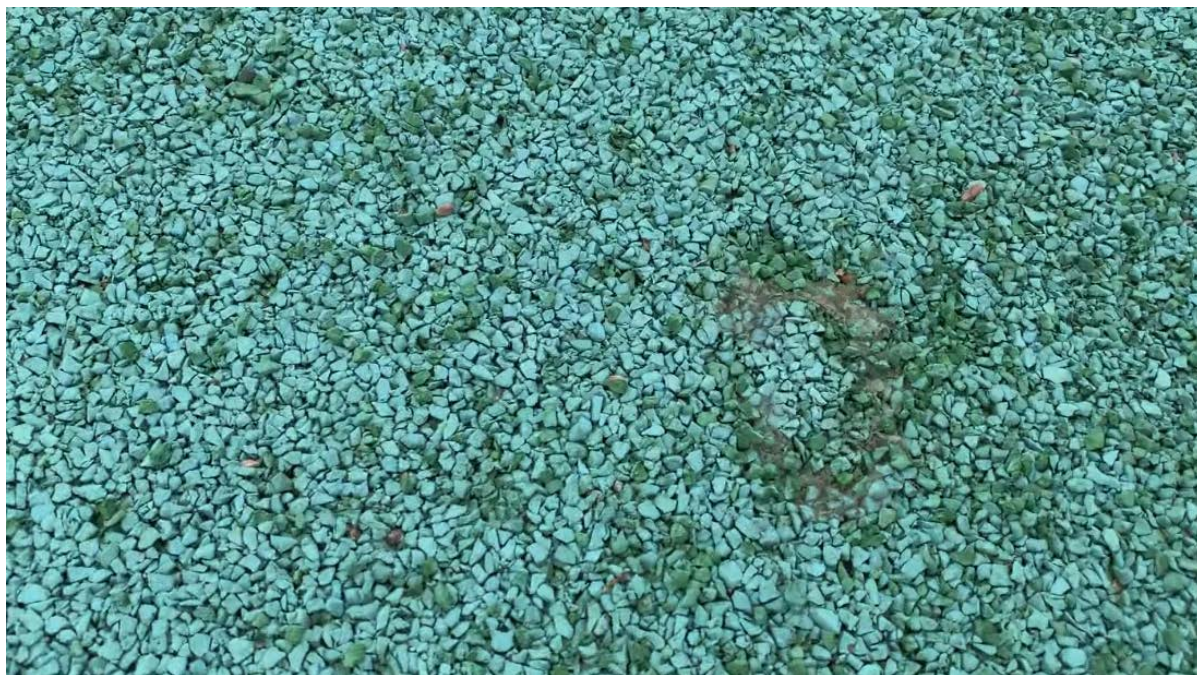
Так же на поверхности универсального покрытия специалистом **установлены наличие следов ремонта повреждений универсального покрытия клеящими составами.** Размеры и форма заделанных клеящими составами повреждений резинового ковра позволяют специалисту предполагать, что повреждения явились следствием продавливания универсального покрытия твердым предметом, предположительно стальной трубой круглого сечения, элементами монтируемых на поверхности металлических конструкций или строительным инструментом. (Фотографии мест заделки отверстий и небольших дугообразных разрезов клеящими составами универсального покрытия на площадках №1 и №2 представлены в приложении №1 (фототаблица) и приложены к настоящему заключению (фото №27-30)). Данные повреждения универсального покрытия так же являются следствием механических повреждений и нарушения правил эксплуатации универсального покрытия.

При проведении исследования **на поверхности универсального покрытия выявлены пятна от монтажной пены, цементных растворов и клеящих составов** (фото №7, 15-16, 18-20, 21-30), что так же является нарушением правил эксплуатации универсального покрытия.

Фото № 27. Следы ремонта универсального покрытия клеящими составами на площадке №1 в центральной части покрытия. Клеящий состав на поврежденном участке №1 нанесен по окружности.

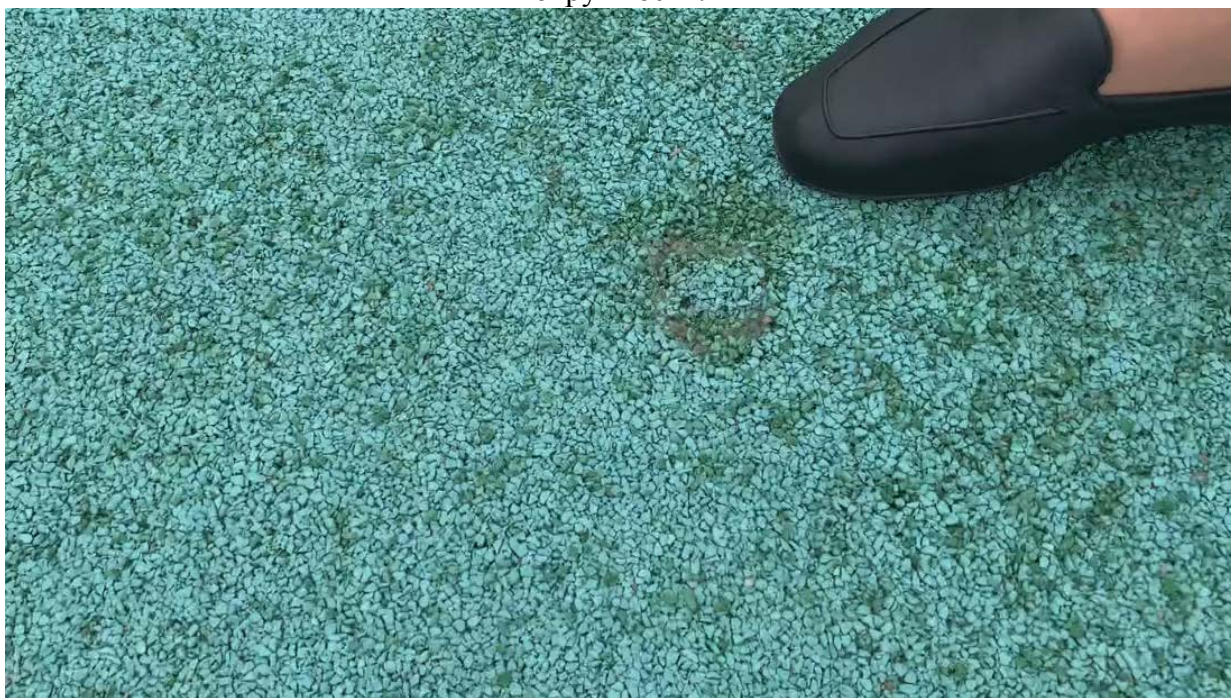
Фото № 28. Следы ремонта универсального покрытия клеящими составами на площадке №1 в центральной части покрытия. Клеящий состав на поврежденном участке №2 нанесен по окружности.

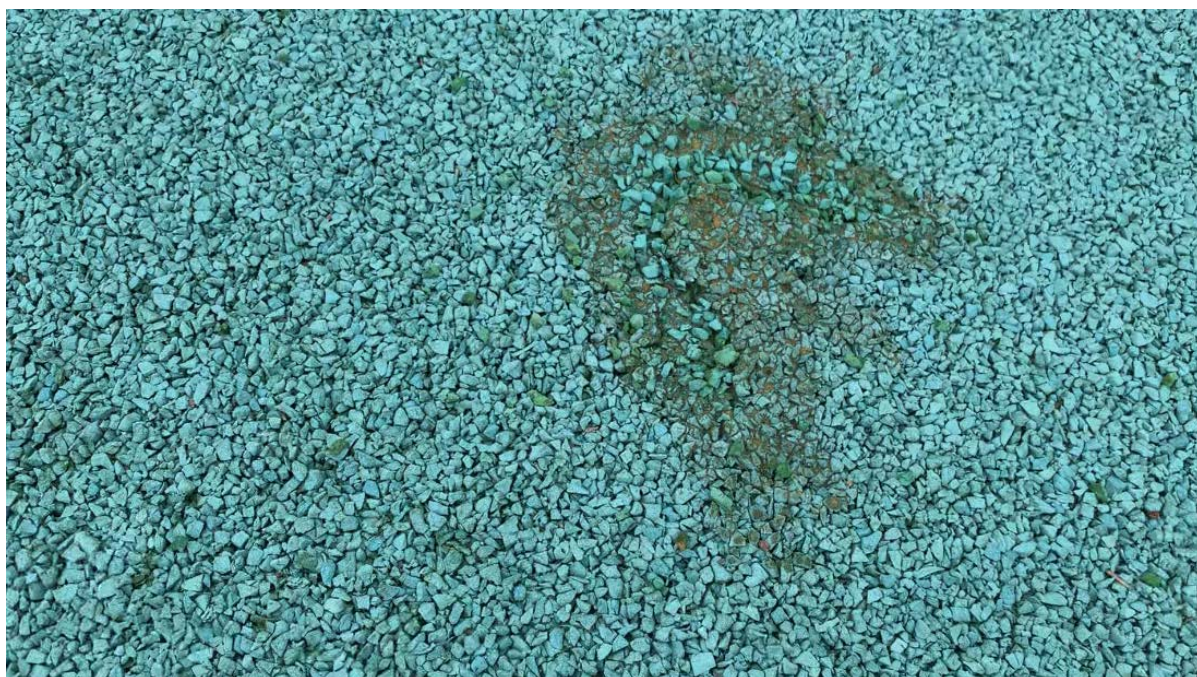
Фото № 29. Следы ремонта универсального покрытия клеящими составами на площадке №2 в центральной части покрытия. Клеящий состав на поврежденном участке №1 нанесен по дуге.

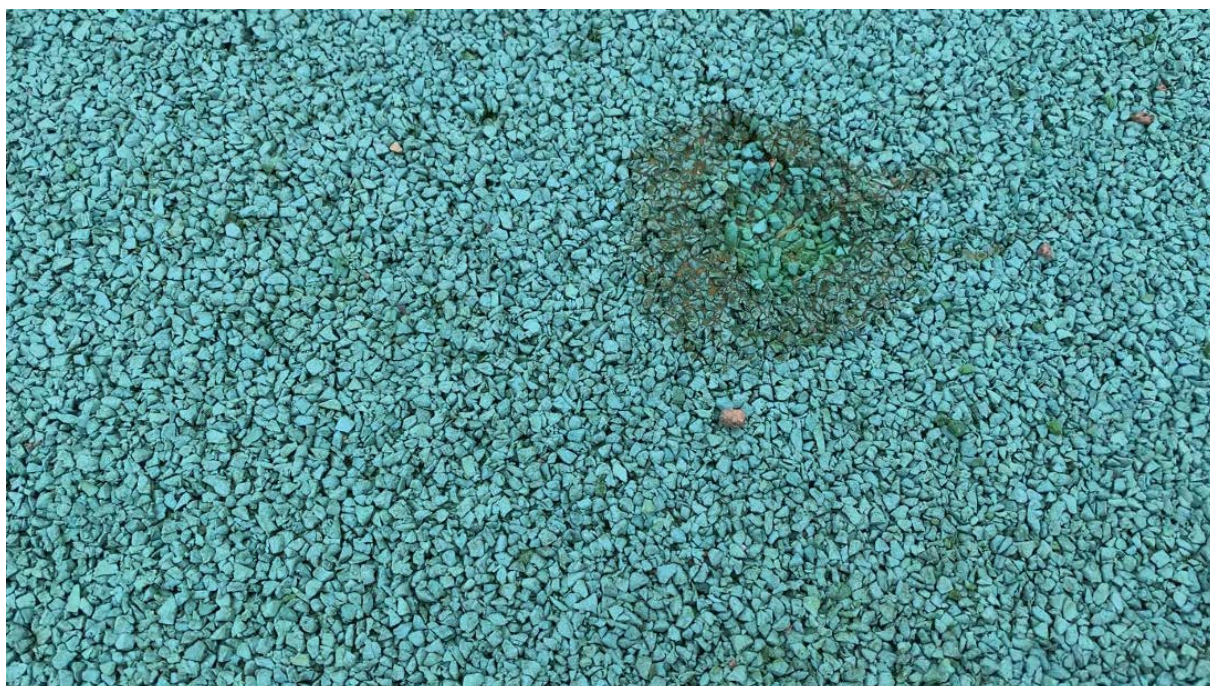
Фото № 30. Следы ремонта универсального покрытия клеящими составами на площадке №2 в центральной части покрытия. Следы повреждения универсального покрытия имеют дугообразную форму, клеящий состав на поврежденном участке №1 нанесен по кругу.
