Заключение специалиста № [REDACTED]

«17» июля 2019 г. между [REDACTED] (Заказчик) и [REDACTED] (Исполнитель) заключен Договор [REDACTED] на оказание услуг по проведению экспертного исследования универсального покрытия на основе резиновой крошки выполненного на объекте, расположенного по адресу: Московская область, г. Лыткарино, мкр. 4А, с целью ответа на поставленные Заказчиком вопросы.

Объектом исследования является универсальное покрытие на основе резиновой крошки, выполненное на спортивных и детских площадках по адресу: Московская область, г. Лыткарино, мкр. 4А.

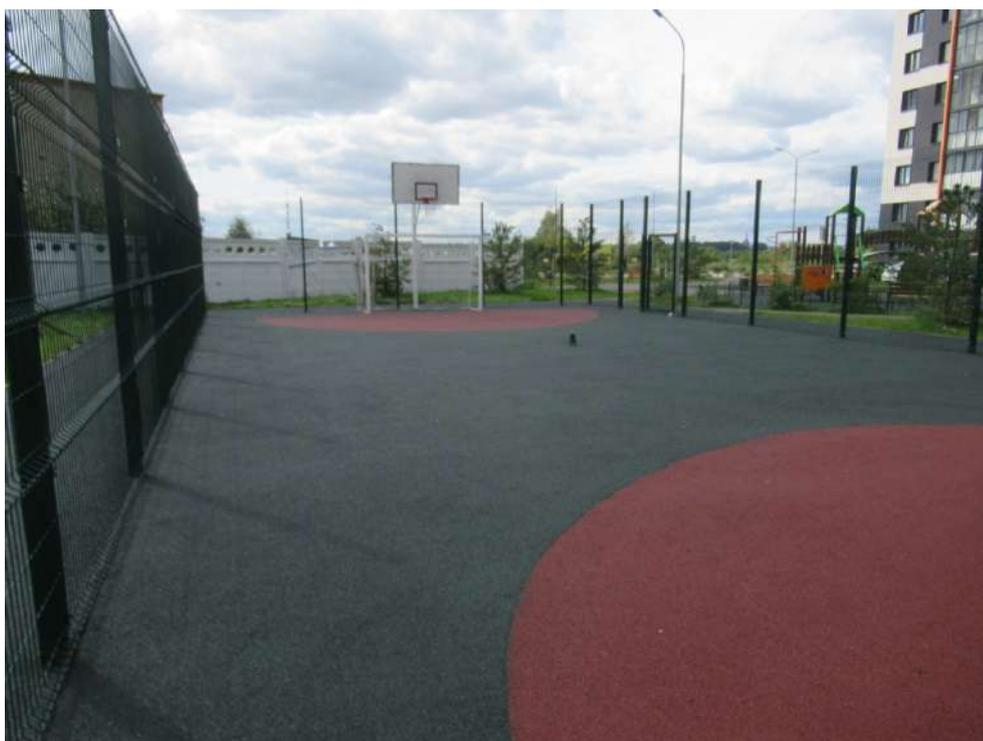
Фото № 8. Состояние универсального покрытия на основе резиновой крошки на спортивной площадке.

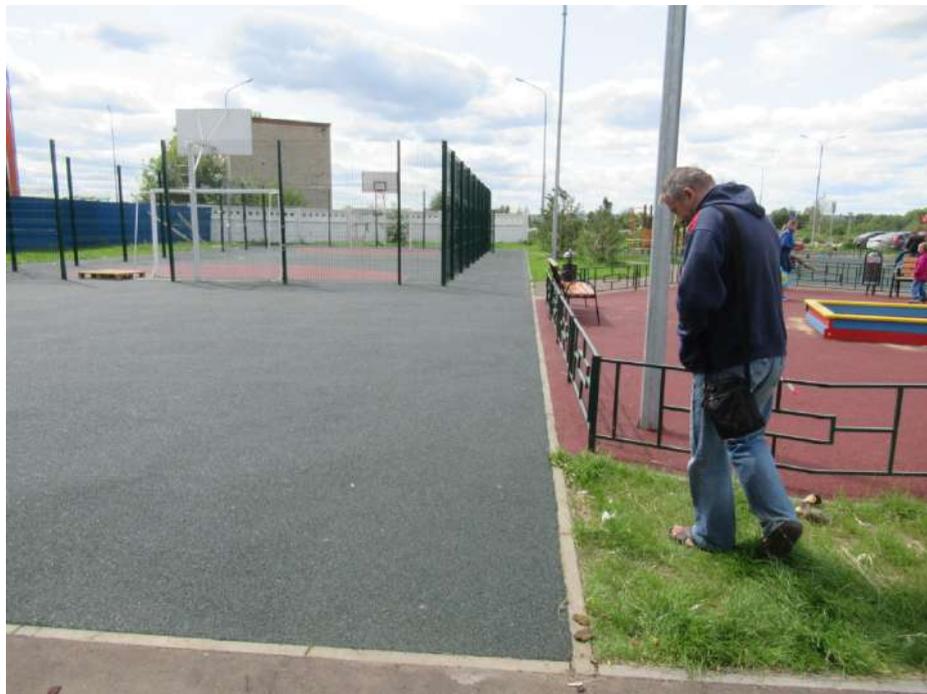
Фото № 9. Состояние универсального покрытия на основе резиновой крошки на спортивной площадке и детской площадке с песочницей.

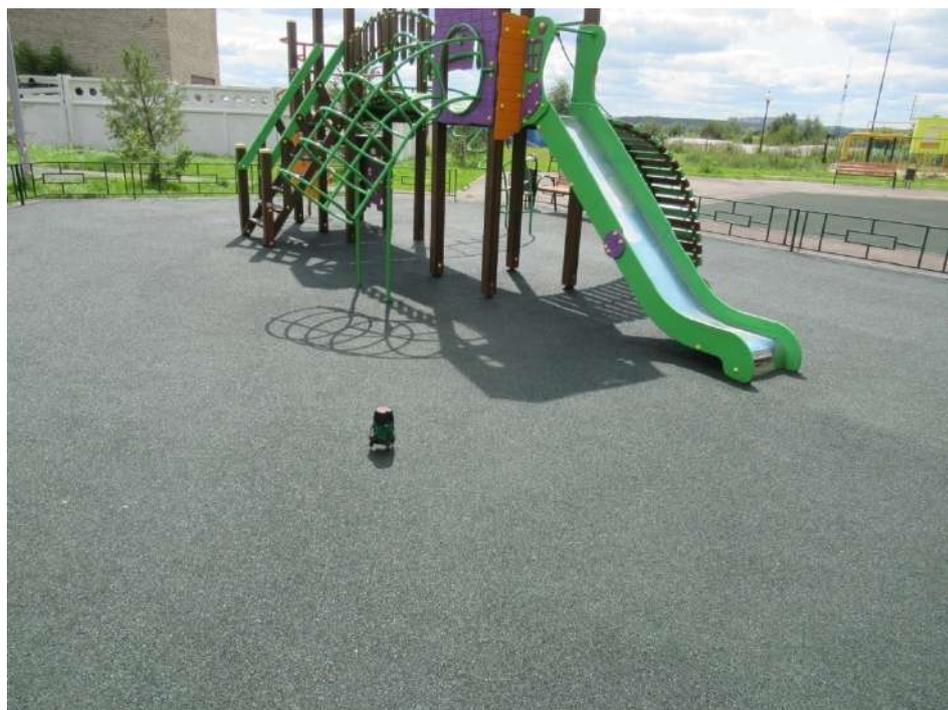
Фото № 10. Состояние универсального покрытия на основе резиновой крошки на детской площадке с детским игровым комплексом. Выполнение контрольных измерений лазерным построителем плоскости.

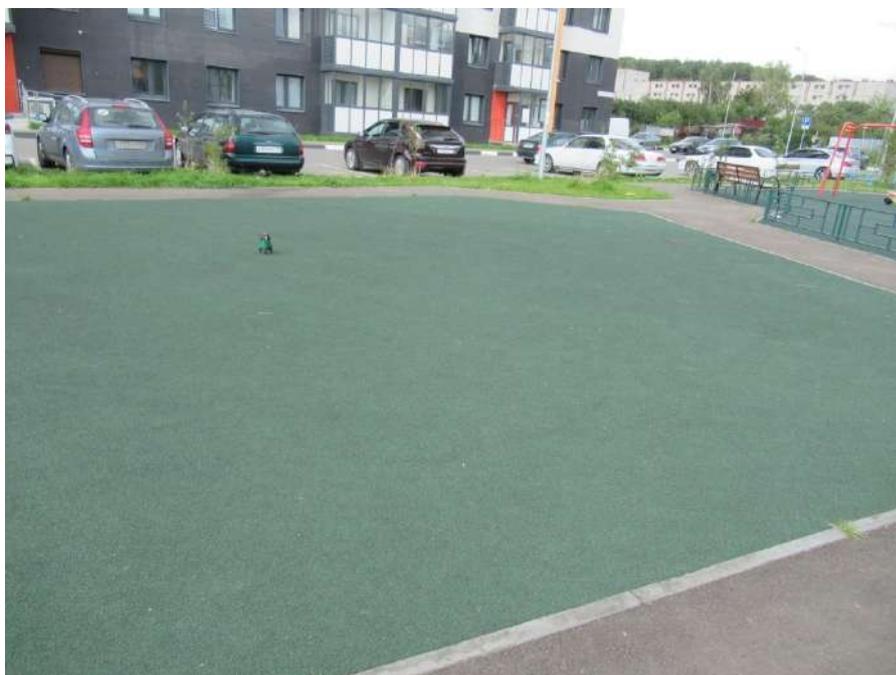
Фото № 11. Состояние универсального покрытия на основе резиновой крошки на площадке без оборудования. Выполнение контрольных измерений лазерным построителем плоскости.

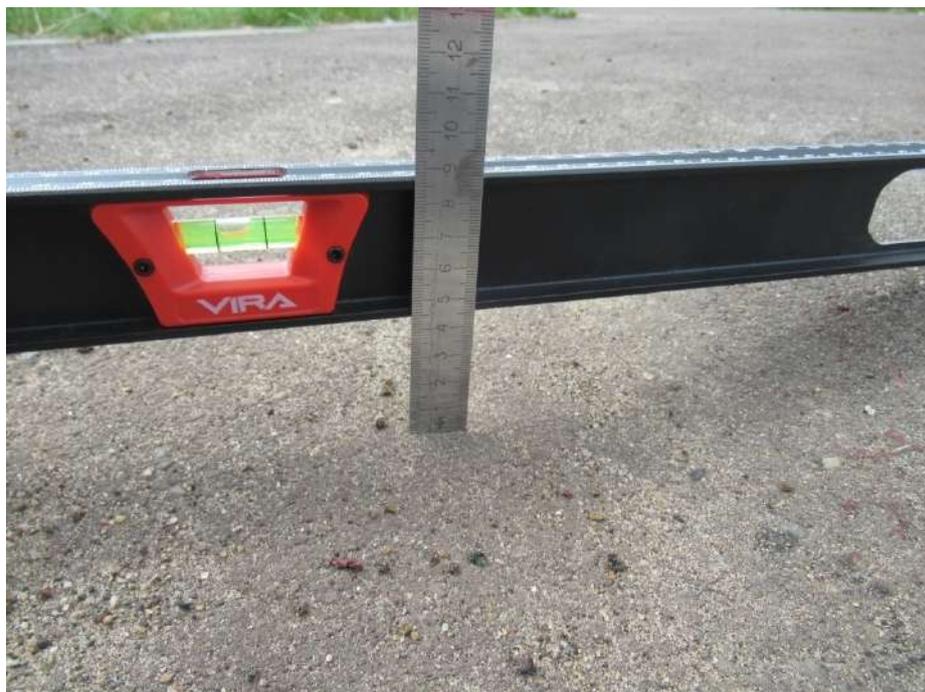
Места деформаций (провалов) участков асфальтобетонных покрытий (фото №17-18, 21-22, 29-30) и участки ремонта асфальтобетонного покрытия в местах его разрушения на объекте благоустройства (фото №23-24), выявленные специалистом при проведении визуального осмотра доступных для визуального осмотра мест, представлены на фотографиях в приложении №1 (фототаблица).

Фото № 18. Контрольный замер величины просвета между контрольной рейкой и асфальтобетонным покрытием, в местах просадки оснований. Отклонение от ровности асфальтобетонного покрытия составляет 45 мм.

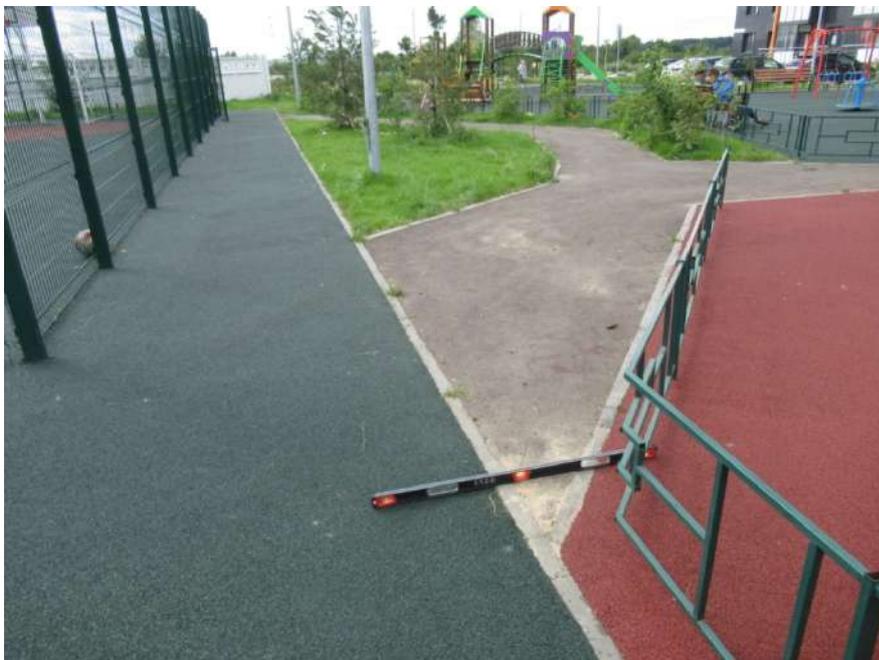
Фото № 19. Поверхность асфальтобетонного покрытия расположена ниже верхней плоскости бортовых камней. Отвод воды с поверхности асфальтобетонных покрытий детских и спортивных – отсутствует. В местах застоя воды виден песок. Между асфальтобетонным покрытием и бортовыми камнями видна проросшая трава.

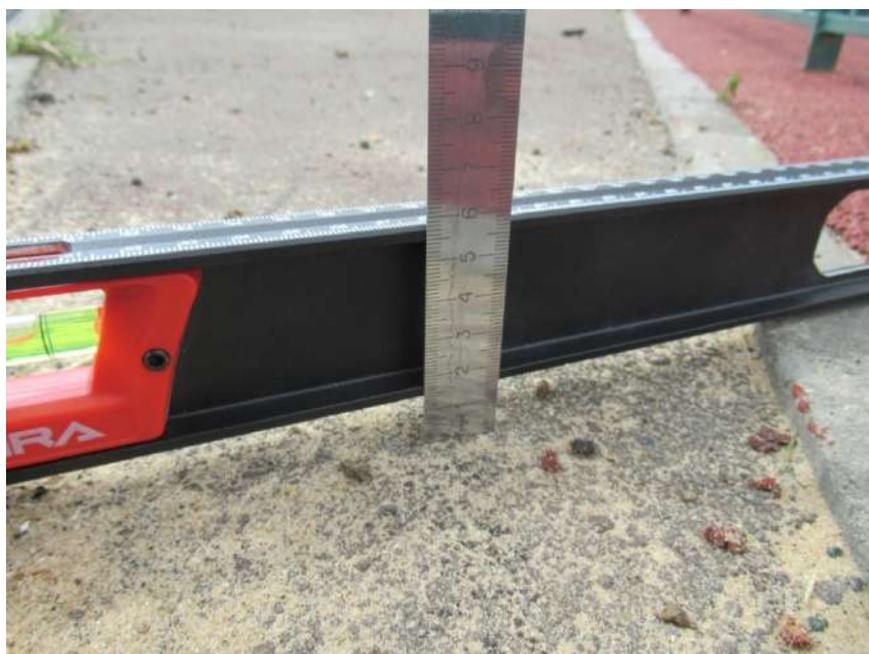
Фото № 20. Контрольный замер расстояния между поверхностью асфальтобетонного покрытия и верхней плоскостью бортовых камней. Поверхность асфальтобетонного покрытия расположена ниже верхней плоскости бортовых камней на 15 мм.

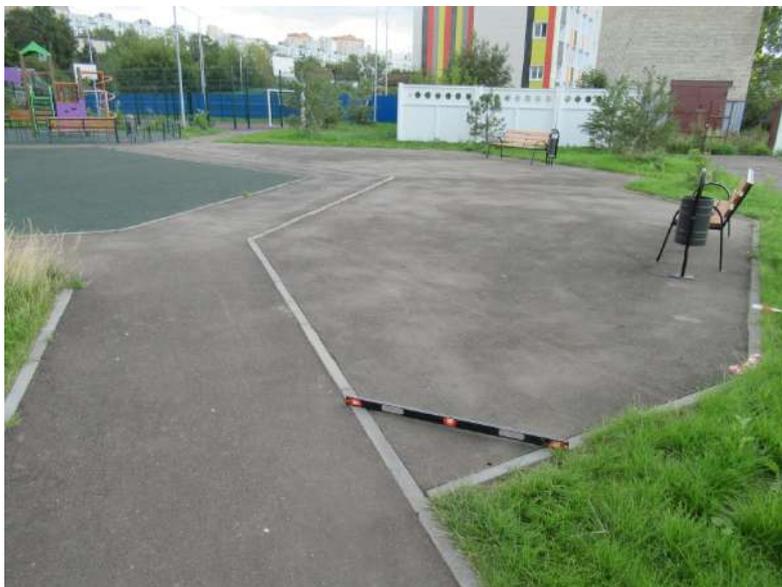
Фото № 25. Асфальтобетонное покрытие площадок ограничено по периметру бортовыми камнями. Поверхность асфальтобетонного покрытия расположена ниже верхней плоскости бортовых камней. Отвод воды с поверхности асфальтобетонного покрытия – отсутствует.

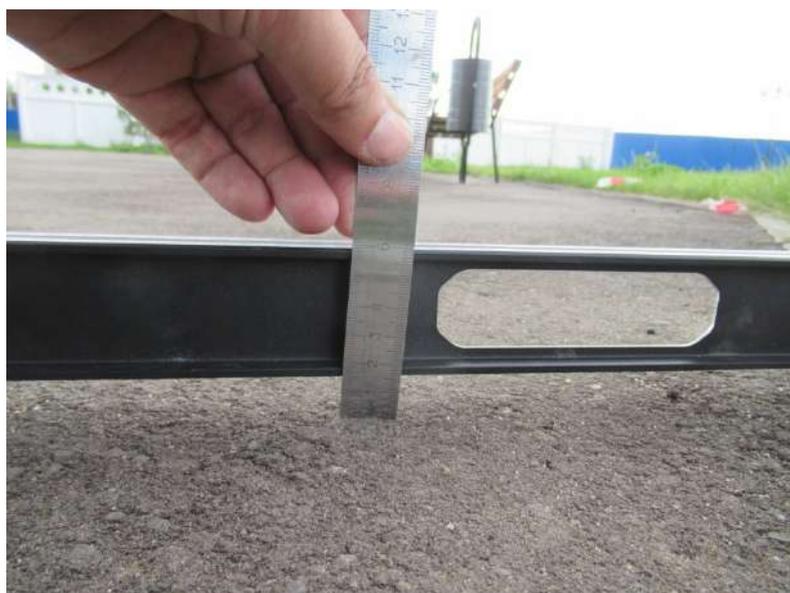
Фото № 26. Контрольный замер расстояния между поверхностью асфальтобетонного покрытия и верхней плоскости бортовых камней. Поверхность асфальтобетонного покрытия расположена ниже верхней плоскости бортовых камней на 17 мм.

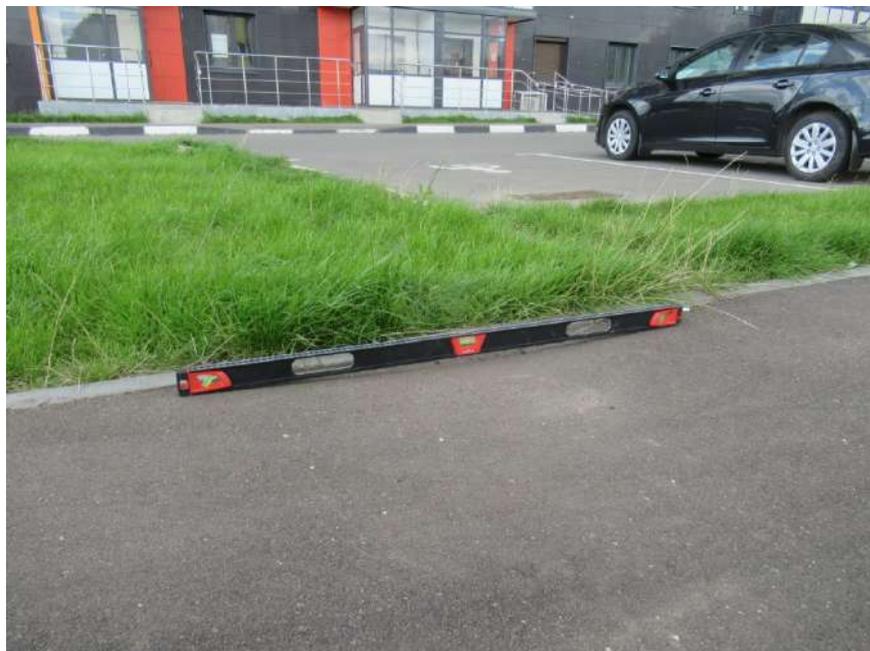
Фото № 29. Отвод воды с поверхности асфальтобетонных покрытий детских и спортивных площадок не организован. Асфальтобетонное покрытие в границах бортовых камней имеет провалы, приводящие к застою воды.

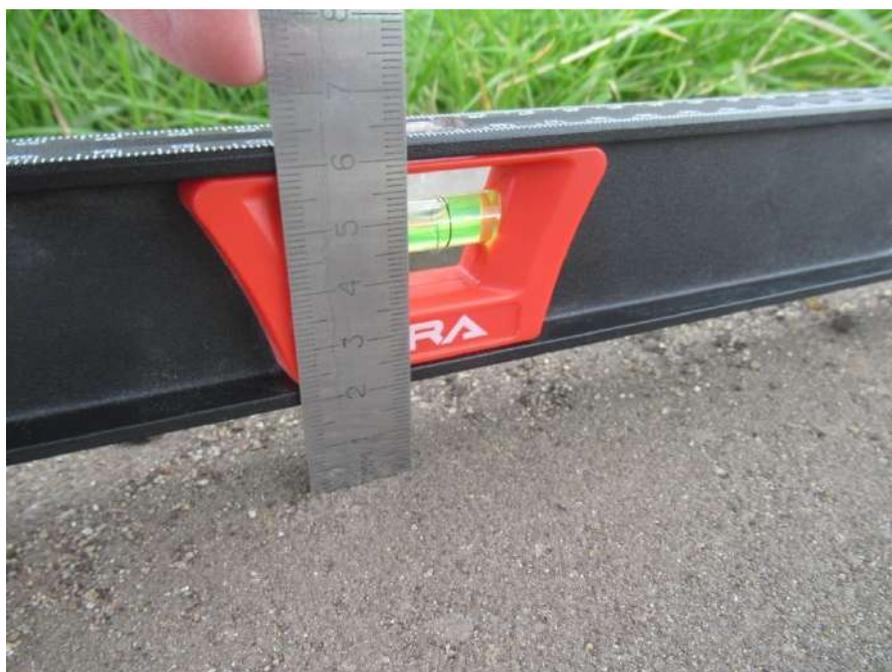
Фото № 30. Контрольный замер величины просвета между контрольной рейкой и асфальтобетонным покрытием, в местах просадки оснований. Отклонение от ровности асфальтобетонного покрытия составляет 20 мм.

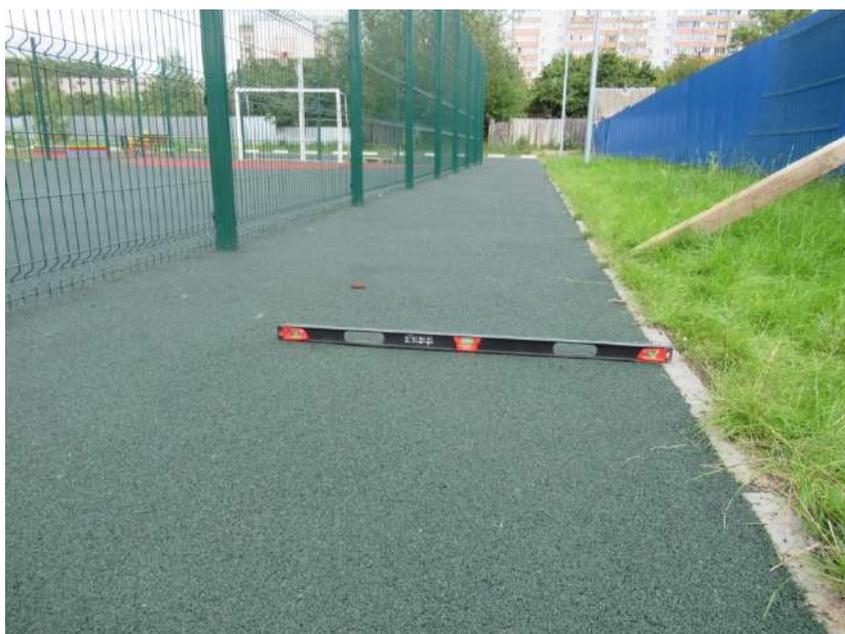
Фото № 32. Спортивная площадка ограничена по периметру бортовыми камнями. Поверхность покрытий спортивной площадки расположена ниже верхней плоскости бортовых камней. Отвод воды с поверхности покрытия – отсутствует.

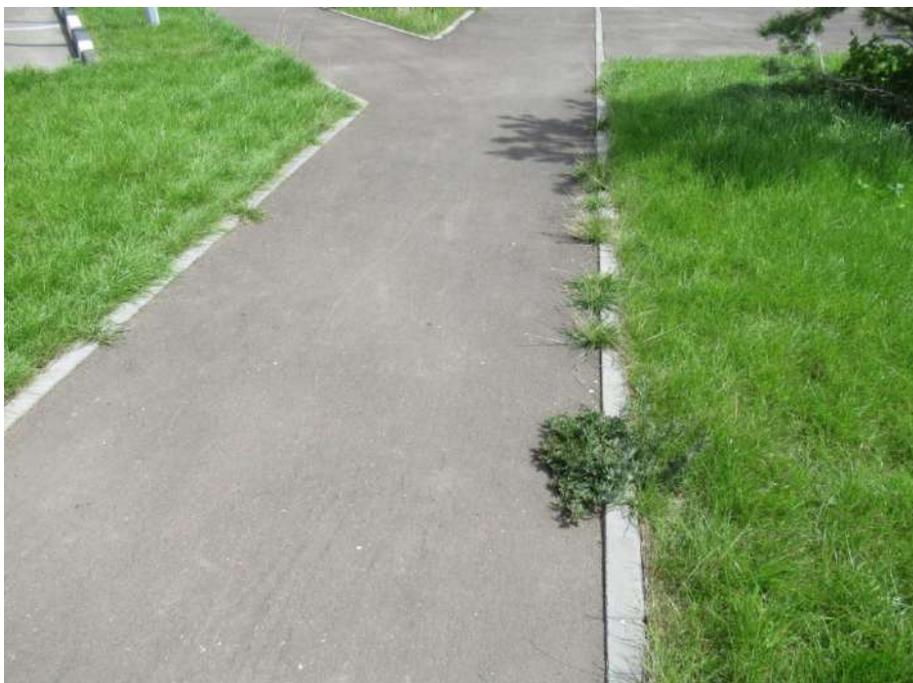
Фото № 33. Между асфальтобетонным покрытием и бортовыми камнями видна проросшая трава.

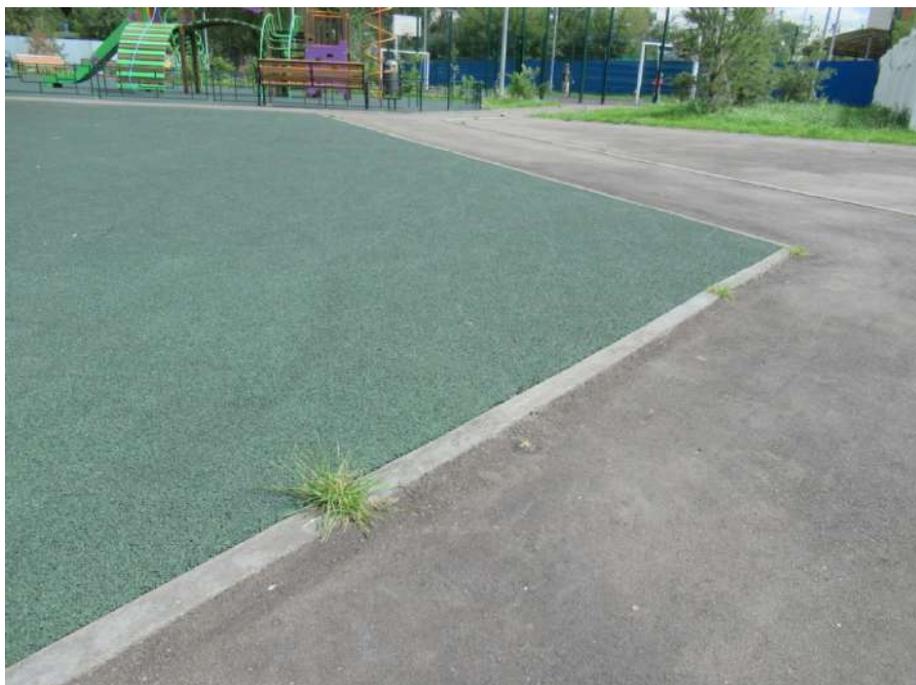
Фото № 34. Между асфальтобетонным покрытием и бортовыми камнями видна проросшая трава.

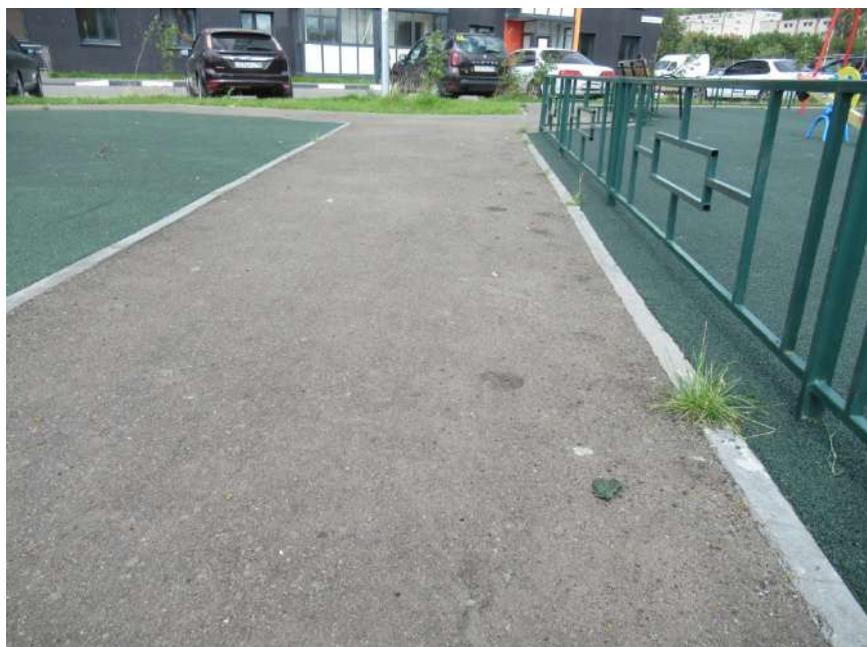
Фото № 35. Между асфальтобетонным покрытием и бортовыми камнями видна проросшая трава.

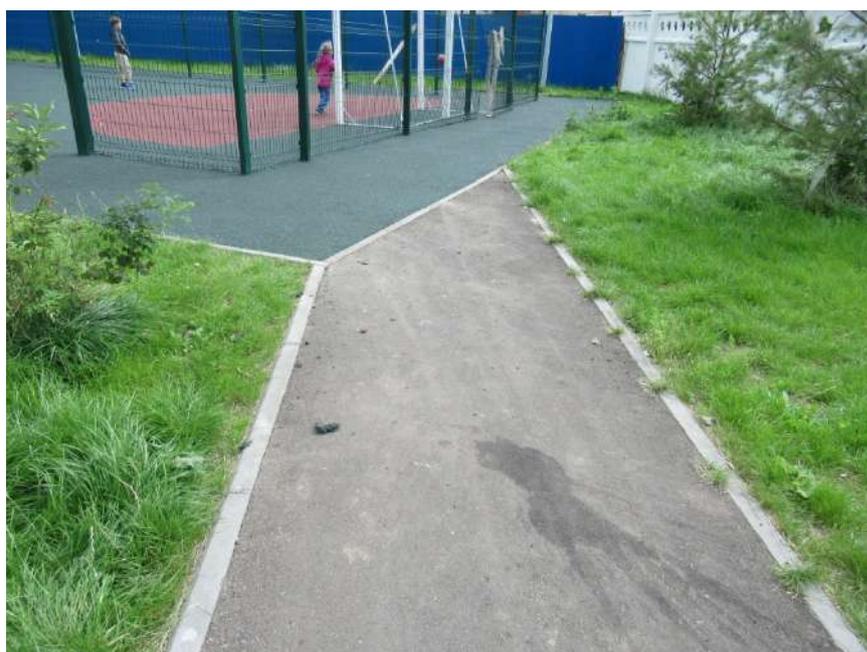
Фото № 36. Между асфальтобетонным покрытием и бортовыми камнями видна проросшая трава.

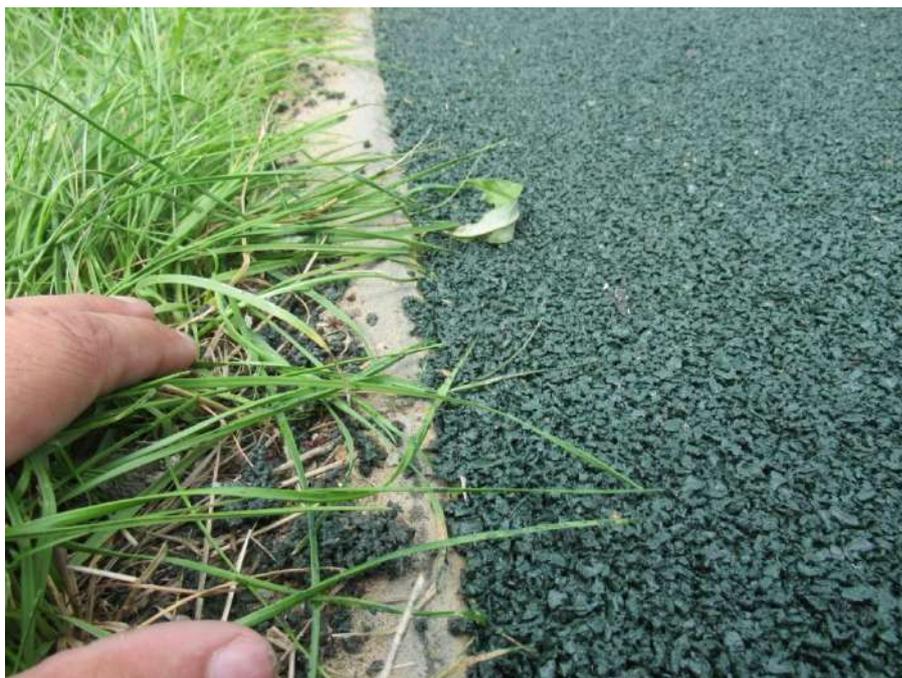
Фото № 38. Крупный план участка примыкания универсального покрытия к бортовым камням на спортивной площадке. Зеленые стебли травы проросшей на газоне прилипли полиуретановому связующему в зазоре между бортовым камнем и резиновым покрытием.

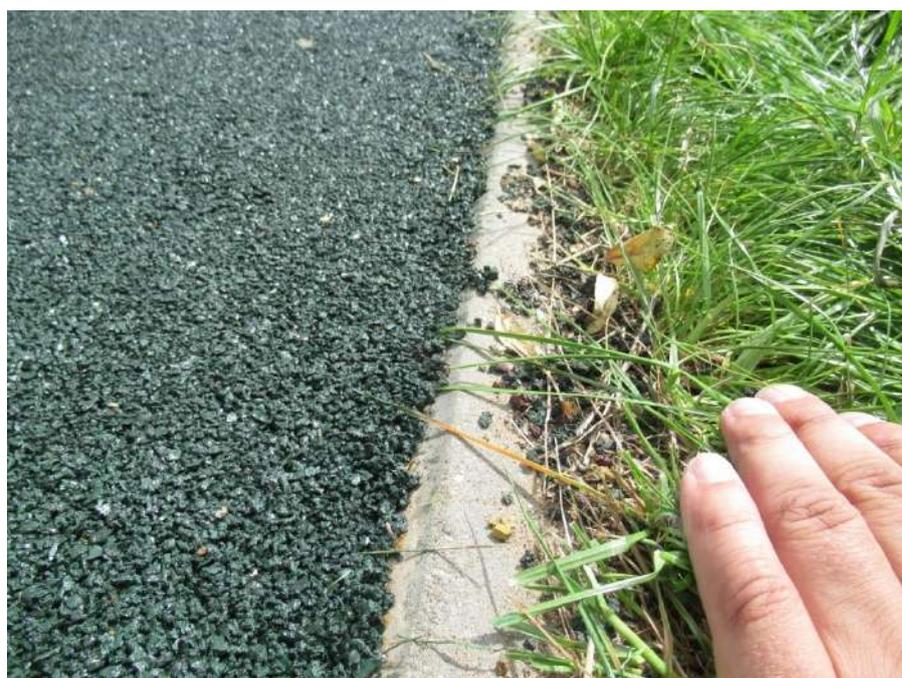
Фото № 40. Крупный план участка примыкания универсального покрытия к бортовым камням на спортивной площадке. Зеленые стебли травы проросшей на газоне прилипли полиуретановому связующему в зазоре между бортовым камнем и резиновым покрытием.

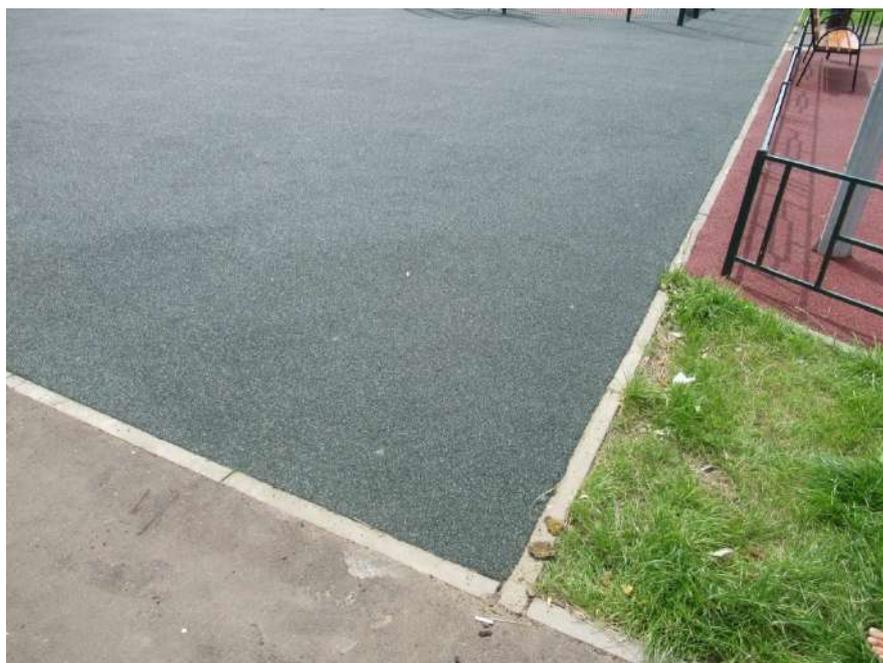
Фото № 42. На ботовом камне между спортивной площадкой и газоном видны остатки резинового покрытия темно-желтого оттенка, предположительно демонтированного.

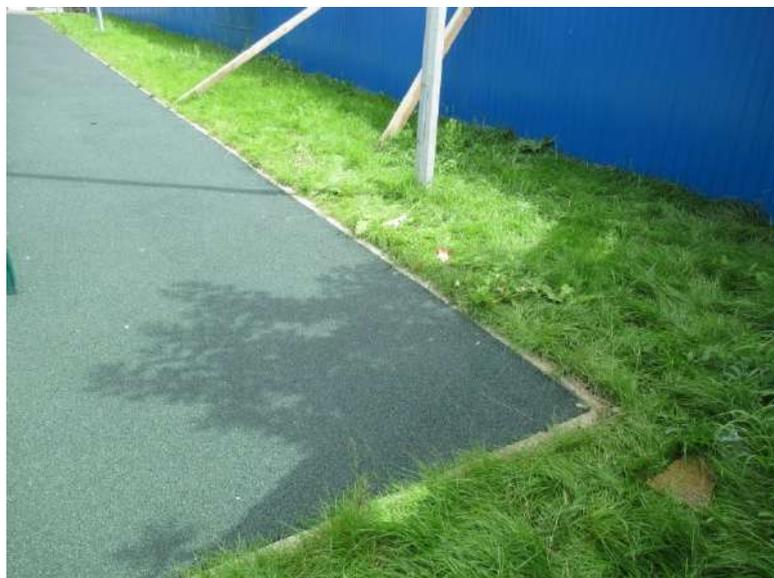
Фото № 43. На газоне виден фрагмент старого резинового покрытия, предположительно демонтированного.

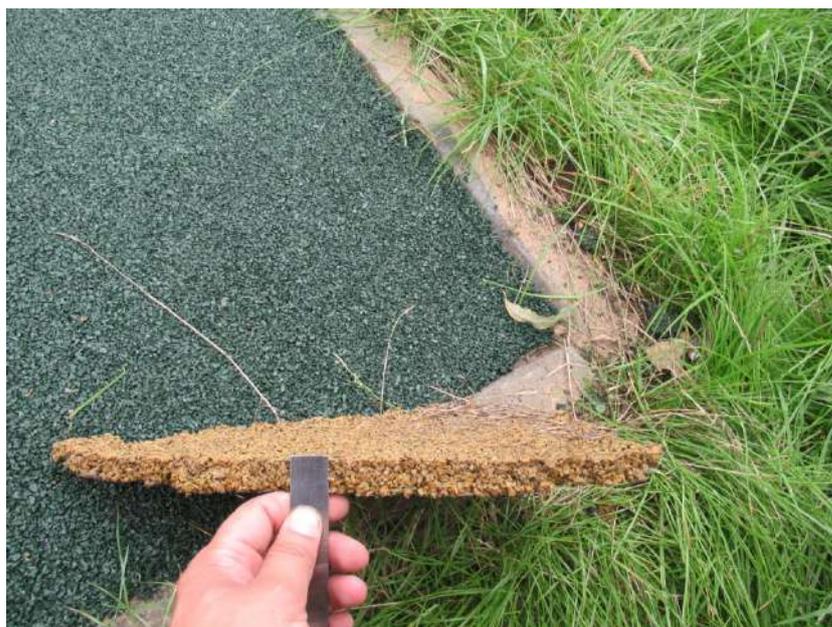
Фото № 44. Контрольный осмотр и замер толщины фрагментов старого резинового покрытия находящиеся в зоне исследуемого объекта. Толщина фрагмента старого резинового покрытия составляет 15 мм.
