## ТЕХНИЧЕСКИЙ ОТЧЕТ

по результатам обследования перекрытия (пола) между вторым и третьим этажами в жилой квартире № [REDACTED], расположенной по адресу: г. Санкт-Петербург, Набережная [REDACTED], д. [REDACTED]

Шифр № 060121-ТО

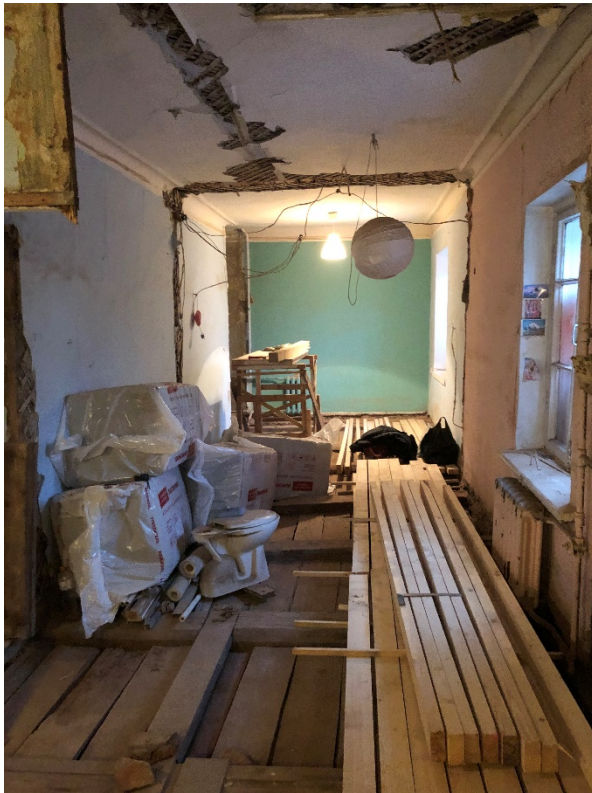
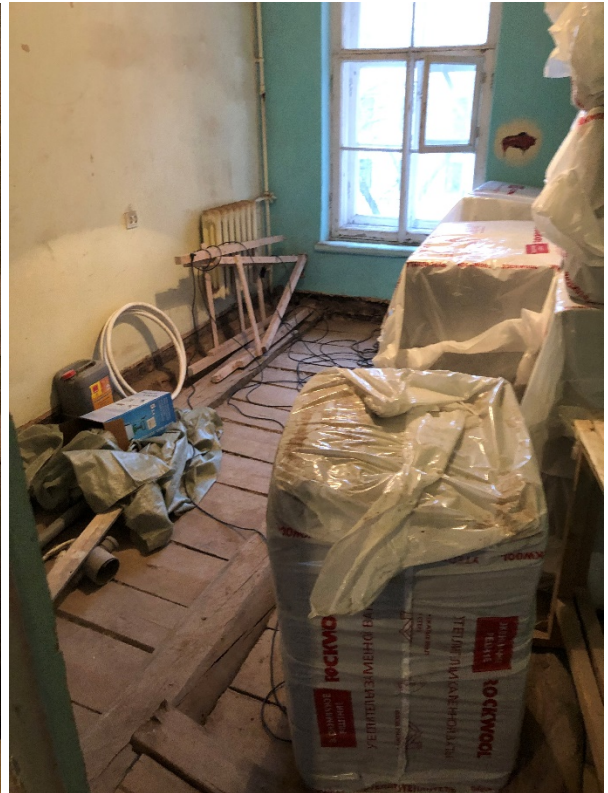
Балки междуэтажного перекрытия выполнены из деревянных брусьев размером 25х25 см длиной 7,7 м. Данные конструктивные элементы уложены на кирпичные стены с глубиной опирания 300 мм. Конструктивно балки обшиты деревянными досками. Фото 1-9. Схема опирания балок, см. Рисунок 3.

Фото 1,2. Перекрытие в квартире (пол) (коридор, комната 12,2 кв.м)

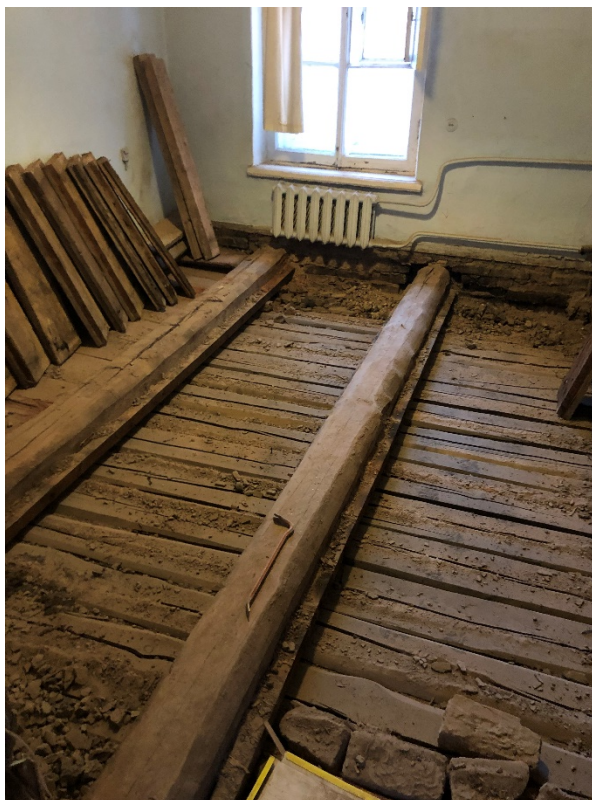
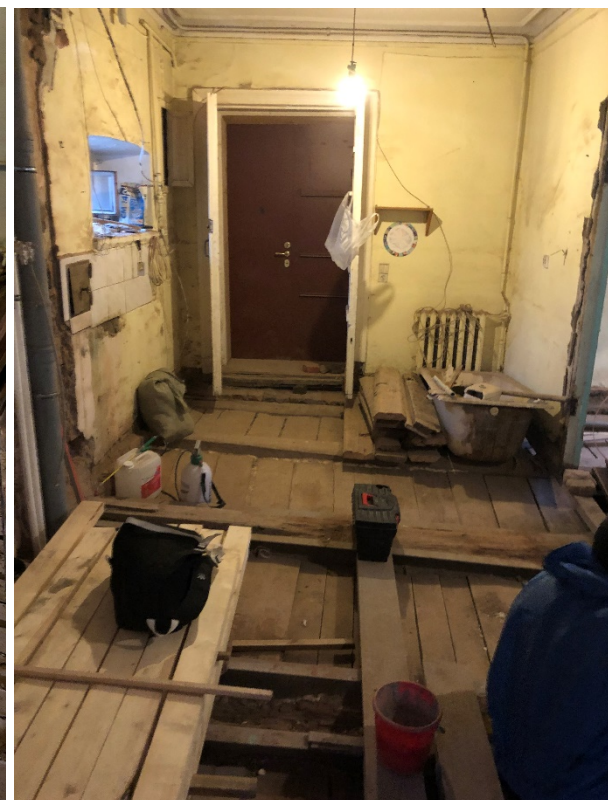
Фото 3,4. Перекрытие в квартире (пол) (комната 14,2 кв.м и коридор)

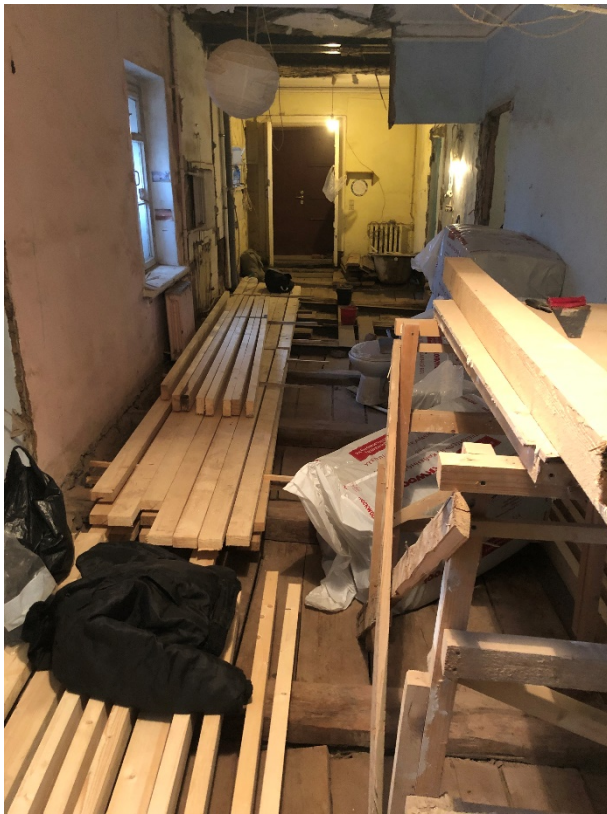
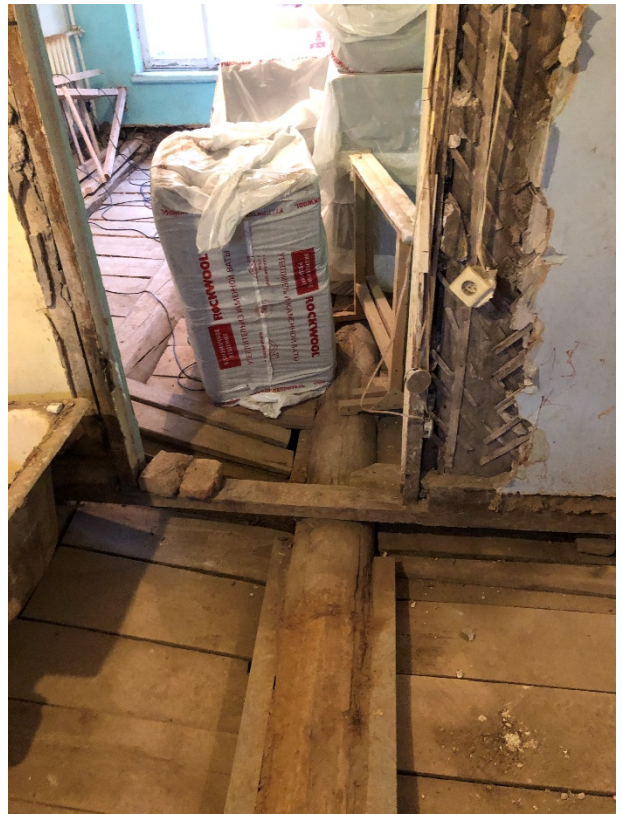
Фото 5,6. Перекрытие в квартире (пол) (коридор)

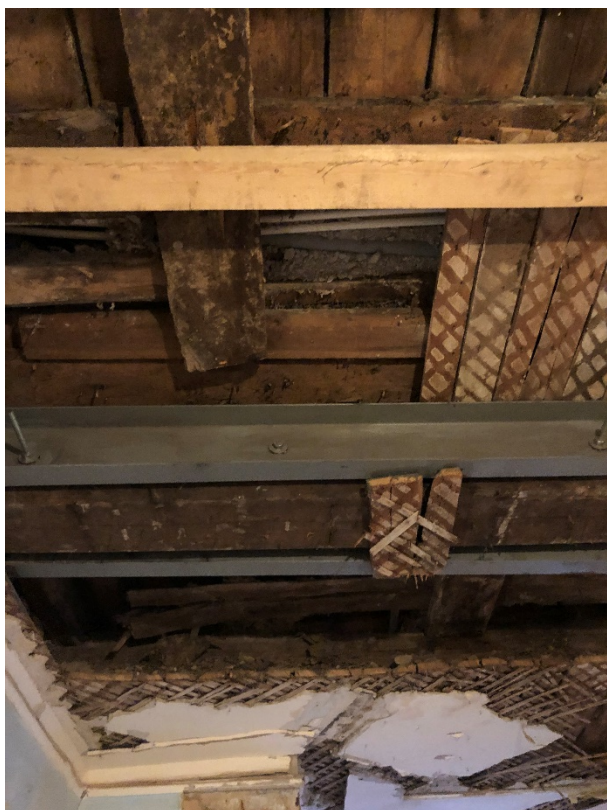
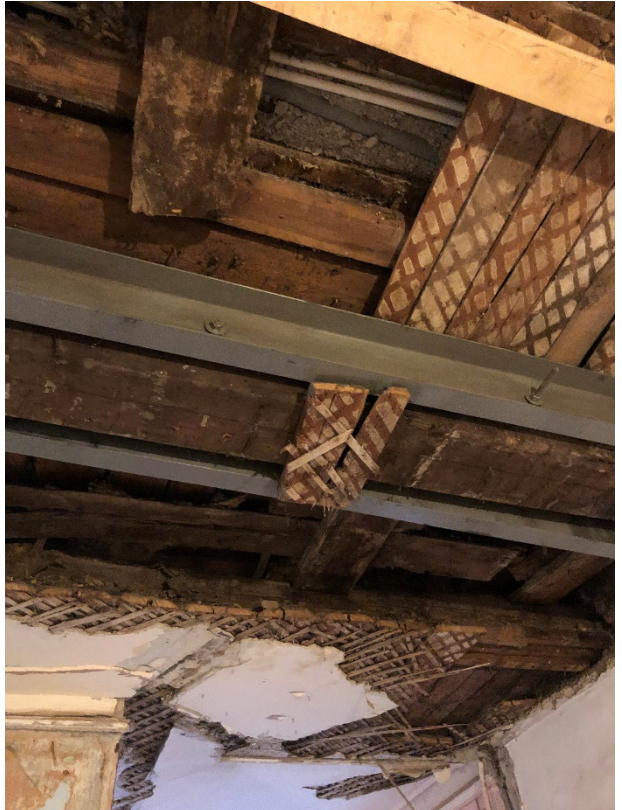
Фото 7,8. Перекрытие в квартире (потолок) (коридор)

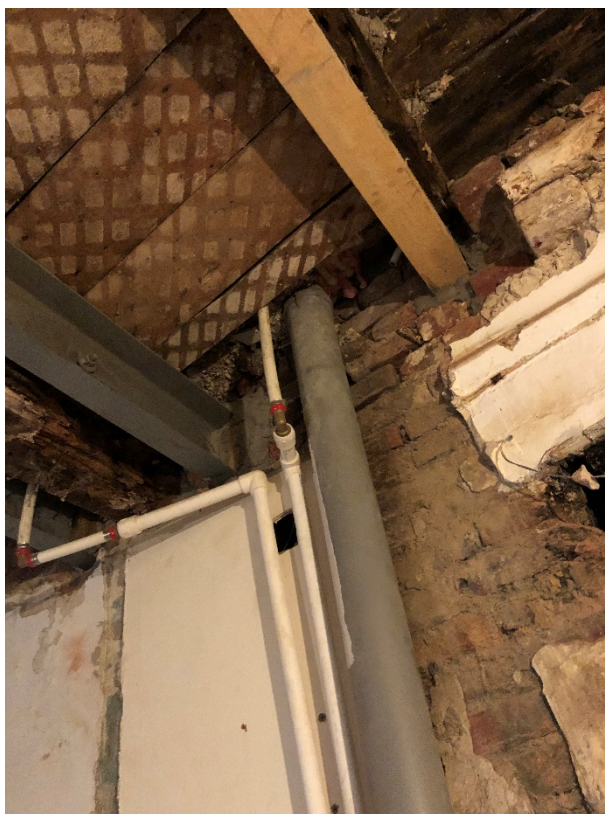
Фото 9. Перекрытие в квартире (потолок) (коридор)

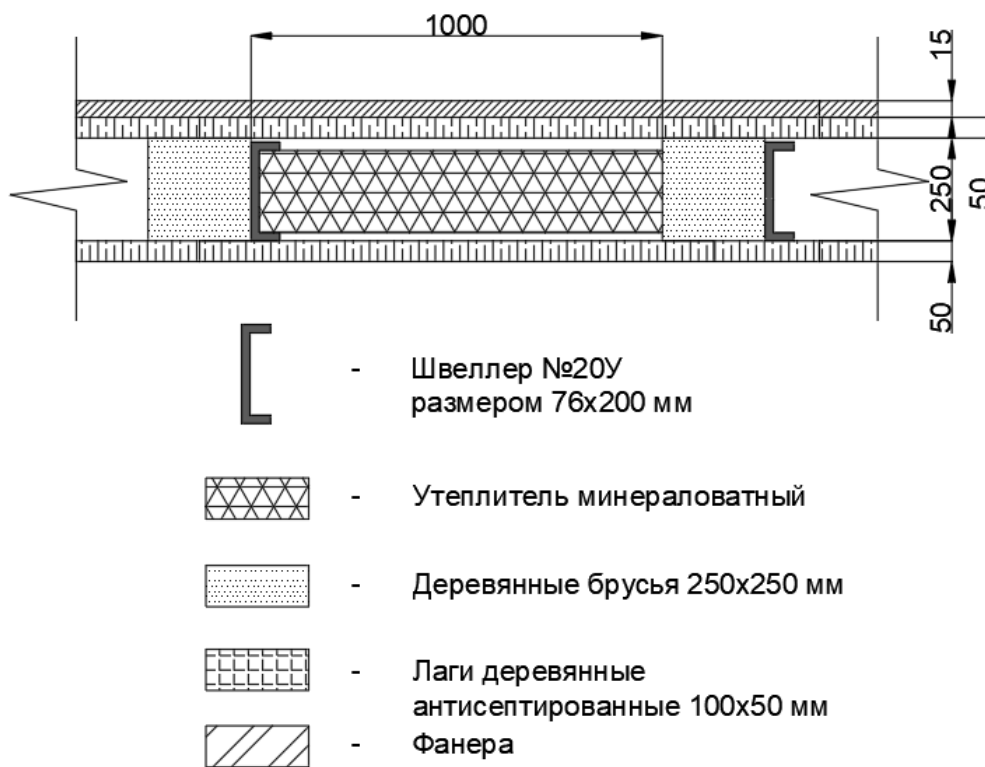
Рисунок 4 – Схема перекрытия в квартире

Схема планируемого усиления перекрытия в разрезе, см. Рисунок 4.

Планируется их усиление металлическими швеллерами № 20У, как указано на рисунке 4. По деревянным балкам будут уложены деревянные лаги. Между балками будет уложен минераловатный утеплитель, сверху по балкам будут уложены деревянные лаги, предчистовой пол будет обшит фанерой. Толщина перекрытия 400 мм. Деревянные лаги перекрытия используются для равномерного распределения настила по площади пола, и считаются как нагрузка, приложенная на перекрытия. Расчет перекрытий выполнен при помощи программы Декор by SCAD office.

Таким образом, экспертами ООО «СТРОЙ-ПРОВЕРКА» рекомендовано дополнительное усиление вдоль каждой деревянной балки, несущих конструктивную нагрузку, металлическими швеллерами № 20У.

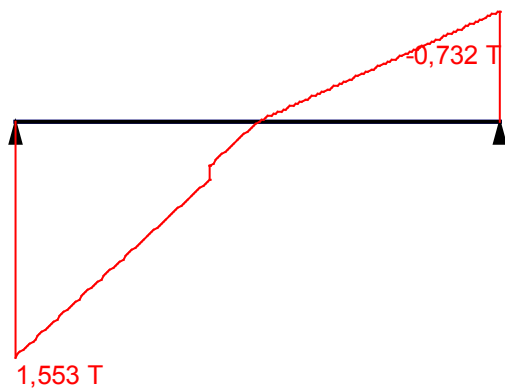
Огибающая величин  $Q_{max}$  по значениям расчетных нагрузок

Максимальная перерезывающая сила

Изгибающий момент, соответствующий максимальной перерезывающей силе

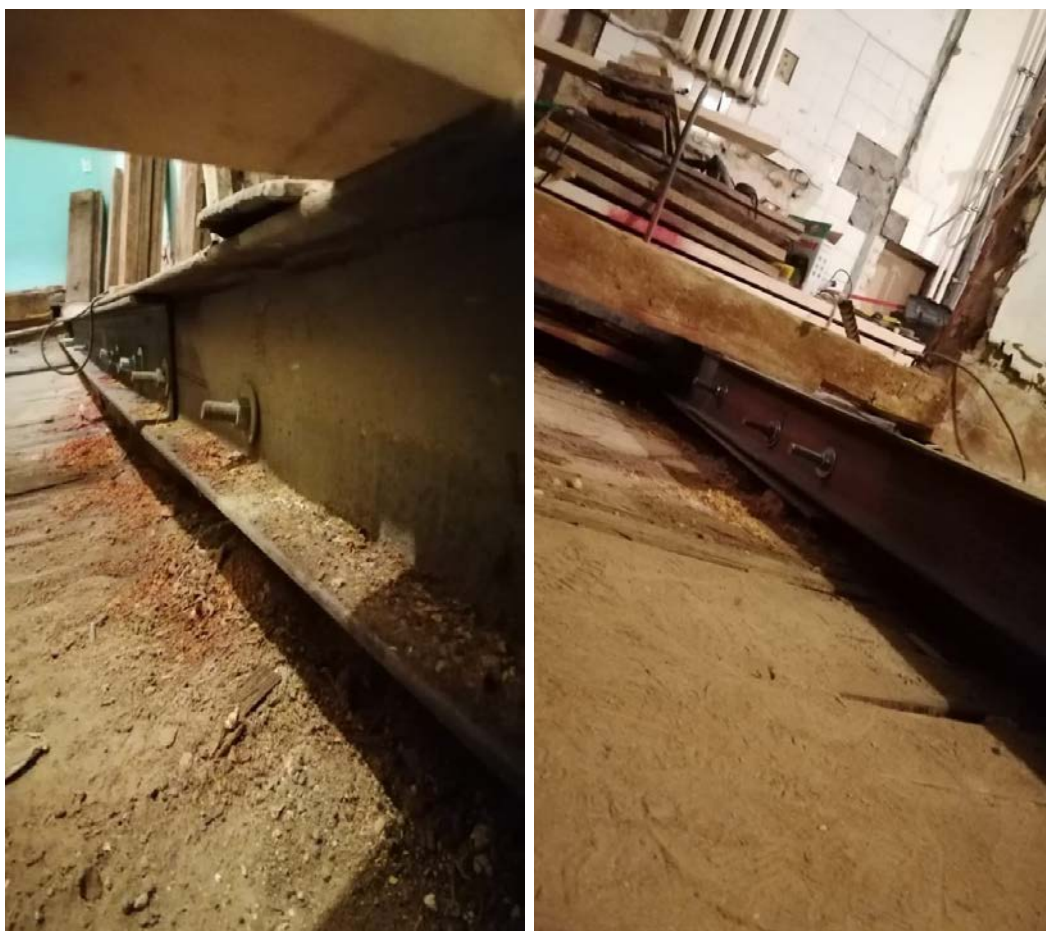
При осмотре установлено, что балки перекрытия были усиленные швеллером № 20У, сверху по балкам произведена обшивка деревянным каркасом, пропитанным антисептиком и антипожарной жидкостью, пазы заложены минеральной ватой, как указано на фото 10-16.

Фото 10,11. Усиление балок швеллером № 20У (комната 12,2 кв.м)

**Примечание:** Заказчиком было произведено усиление деревянных балок, несущих конструктивную нагрузку, металлическими швеллерами. Дополнительный визуальный осмотр был произведен 18 января 2021 г. после проведения строительно-монтажных работ по усилению перекрытия между вторым и третьим этажами в квартире № [REDACTED]

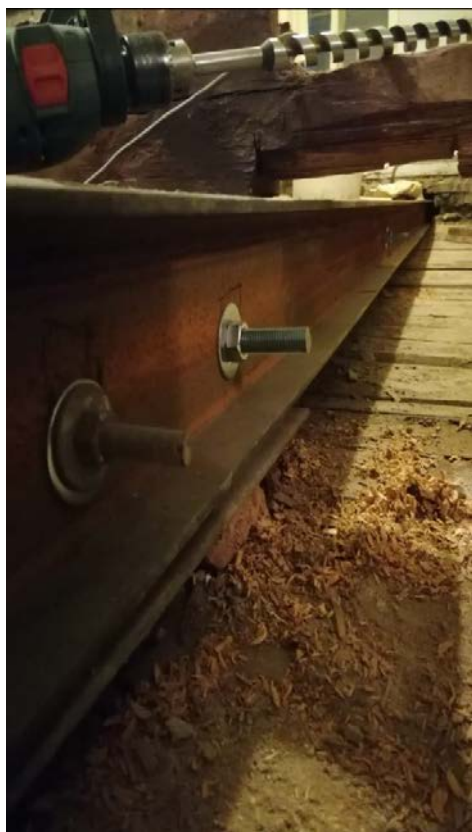
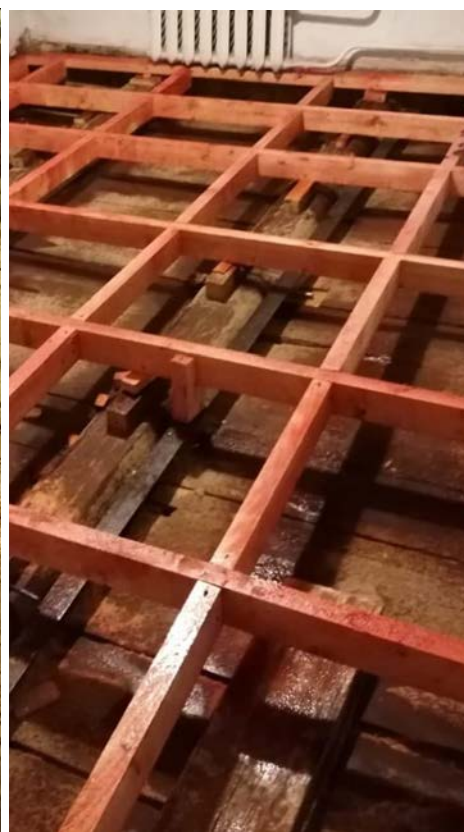
Фото 12,13. Усиление балок швеллером № 20У, пропитка деревянных конструкций антисептиком и антипожарным составом (комната 12,2 кв.м)

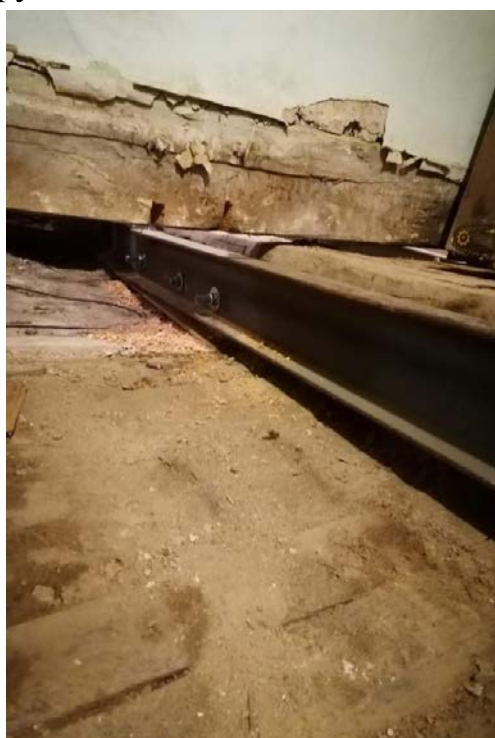
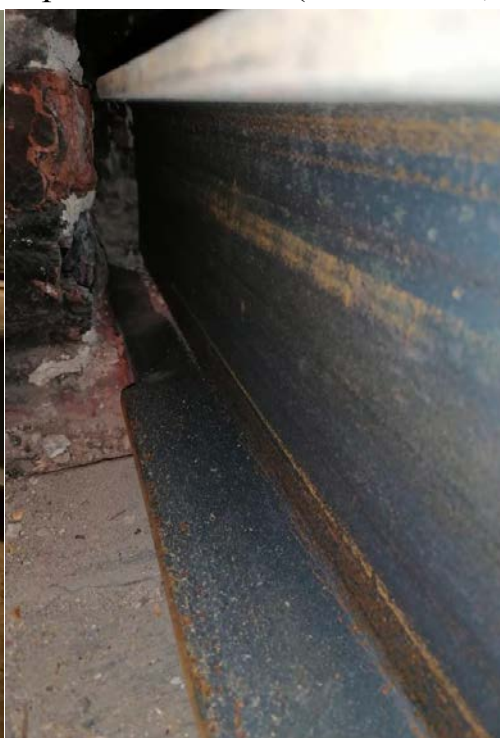
Фото 14,15. Усиление балок швеллером № 20У с опиранием 300 мм на стену (комната 12,2 кв.м)

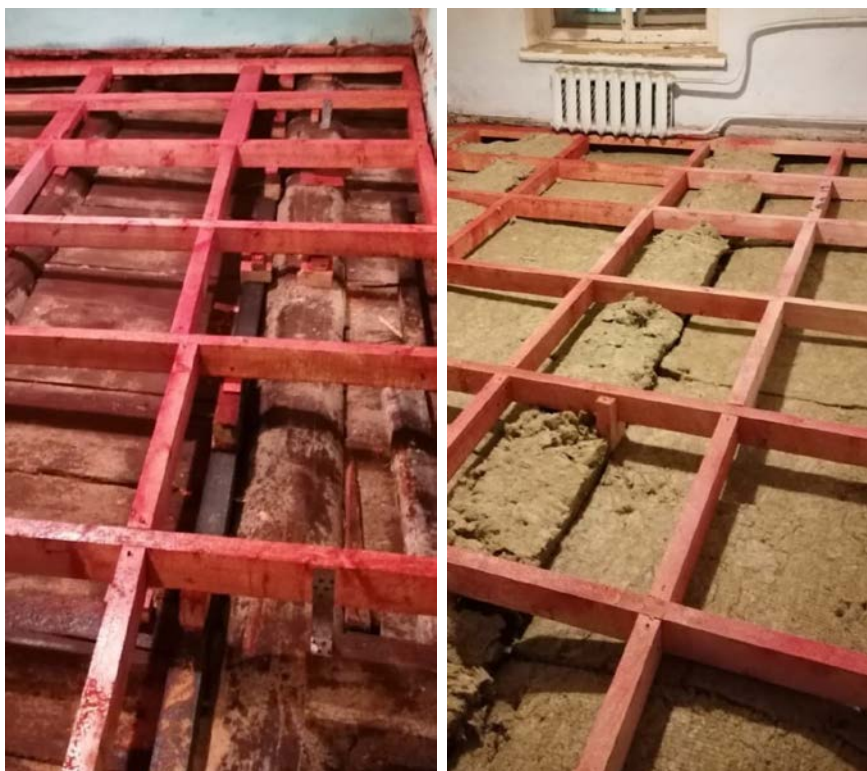
Фото 16,17. Пропитка деревянных конструкций антисептиком и антипожарным составом, устройство минеральной ваты (комната 12,2 кв.м)
