Заключение специалиста № [REDACTED]

«17» июля 2019 г. между [REDACTED] (Заказчик) и [REDACTED] (Исполнитель) заключен Договор [REDACTED] на оказание услуг по проведению экспертного исследования универсального покрытия на основе резиновой крошки выполненного на объекте, расположенного по адресу: Московская область, г. Лыткарино, мкр. 4А, с целью ответа на поставленные Заказчиком вопросы.

Объектом исследования является универсальное покрытие на основе резиновой крошки, выполненное на спортивных и детских площадках по адресу: Московская область, г. Лыткарино, мкр. 4А.

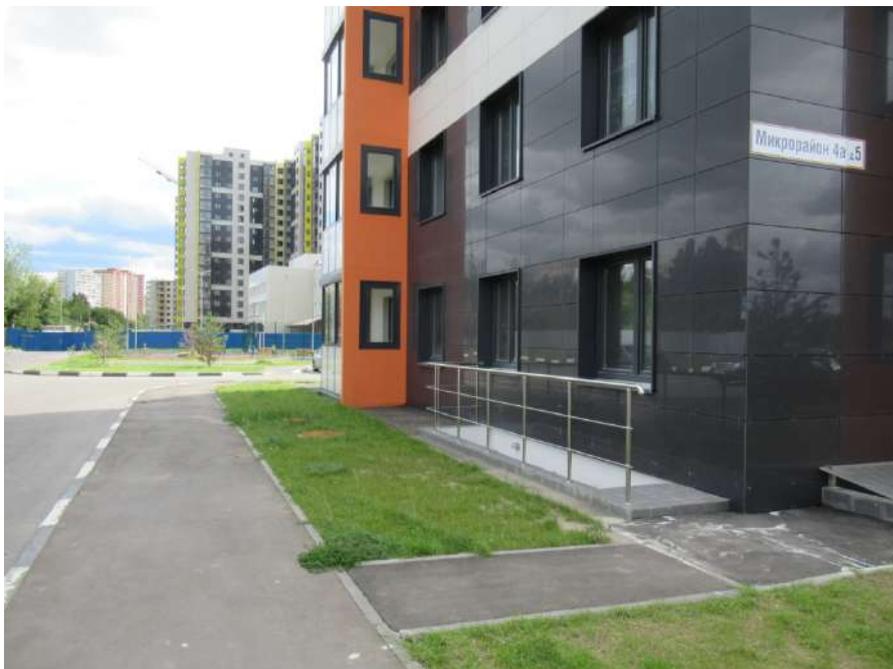
Фото № 1. Обзорный план с видом на здание, на котором указан адрес расположения объекта исследования: Микрорайон 4а (д5). Объект исследования находится за зданием.

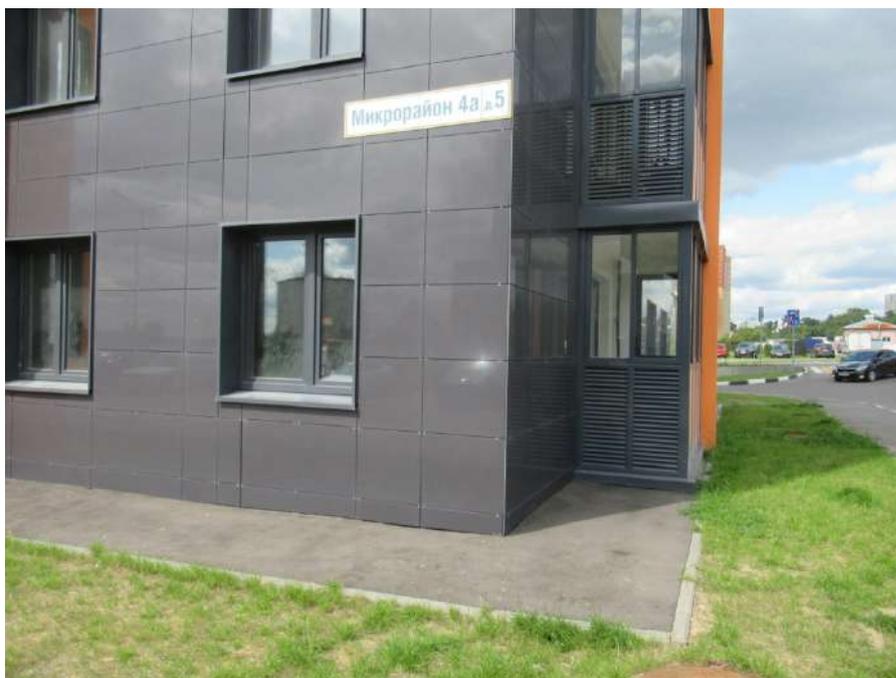
Фото № 2. Общий вид на здание, на котором указан адрес расположения объекта исследования: Микрорайон 4а (д5), со стороны объекта исследования.

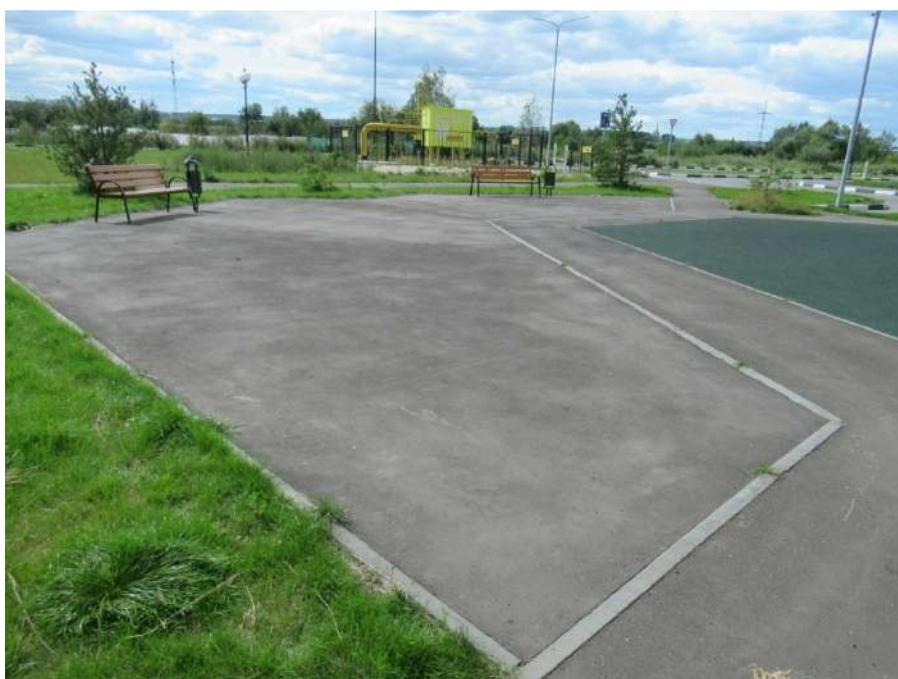
Фото № 12. Общий вид на пешеходные дорожки и участок асфальтобетонного покрытия на исследуемом объекте благоустройства.

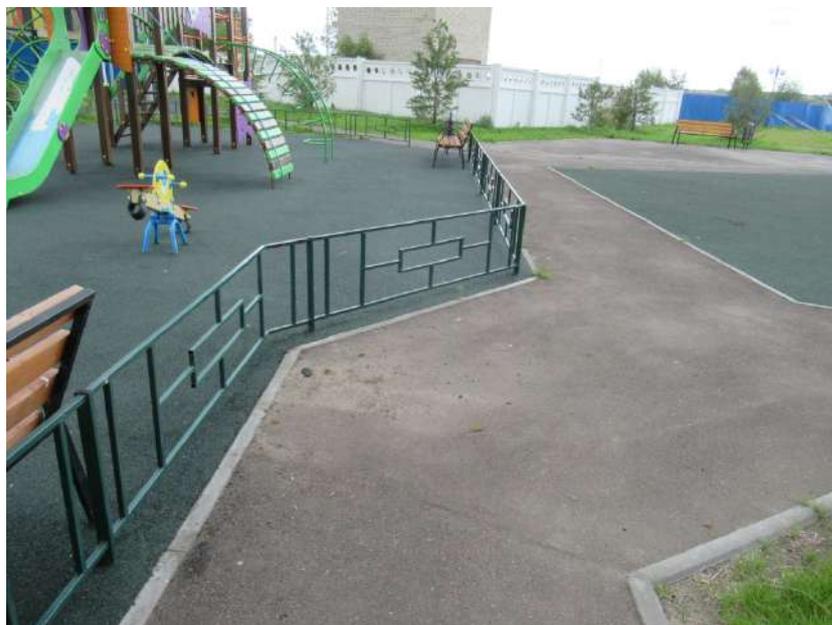
Фото № 13. Общий вид на пешеходные дорожки и участок асфальтобетонного покрытия на исследуемом объекте благоустройства.

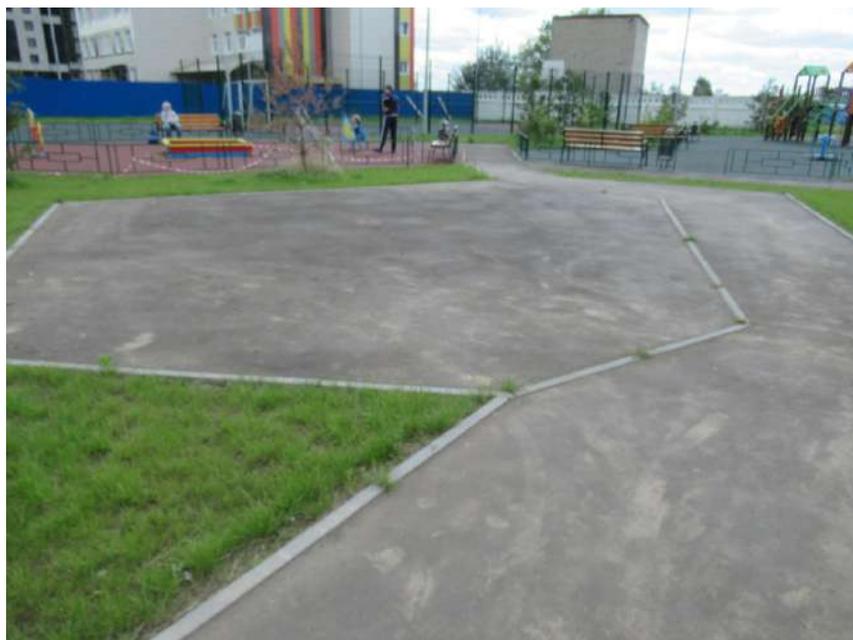
Фото № 14. Общий вид на пешеходные дорожки и участок асфальтобетонного покрытия на исследуемом объекте благоустройства.

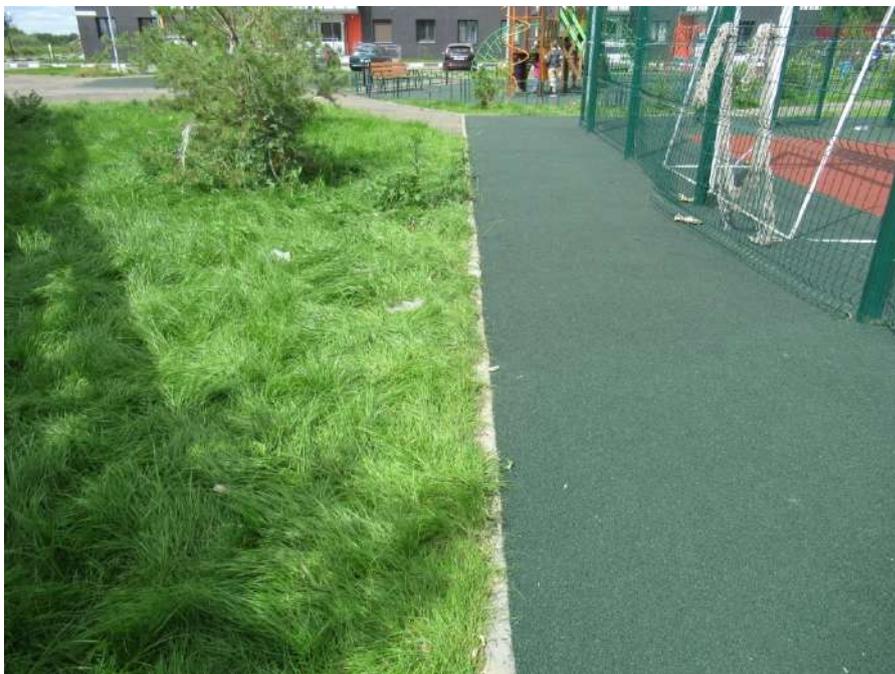
Фото № 37. Общий вид участка примыкания универсального покрытия к бортовым камням резинового на спортивной площадке.

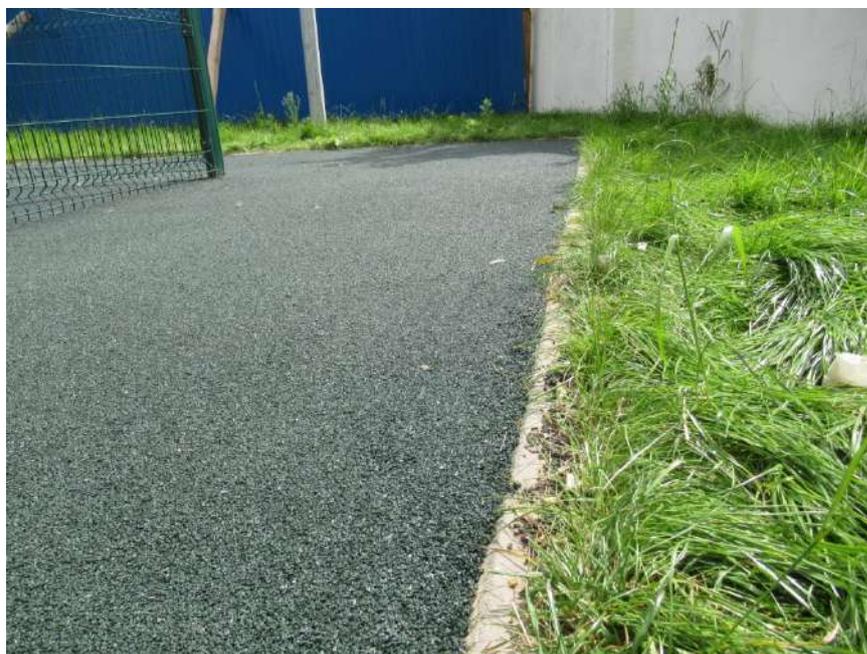
Фото № 39. Общий вид участка примыкания универсального покрытия к бортовым камням резинового на спортивной площадке.
